RETAURÁTORI SZAKVÉLEMÉNYEK

ORSZÁGHÁZ

DELEGÁCIÓS TEREM FELÚJÍTÁSA

7.1 A DELEGÁCIÓS TEREM MŰMÁRVÁNYOZOTT FELÜLETEI.

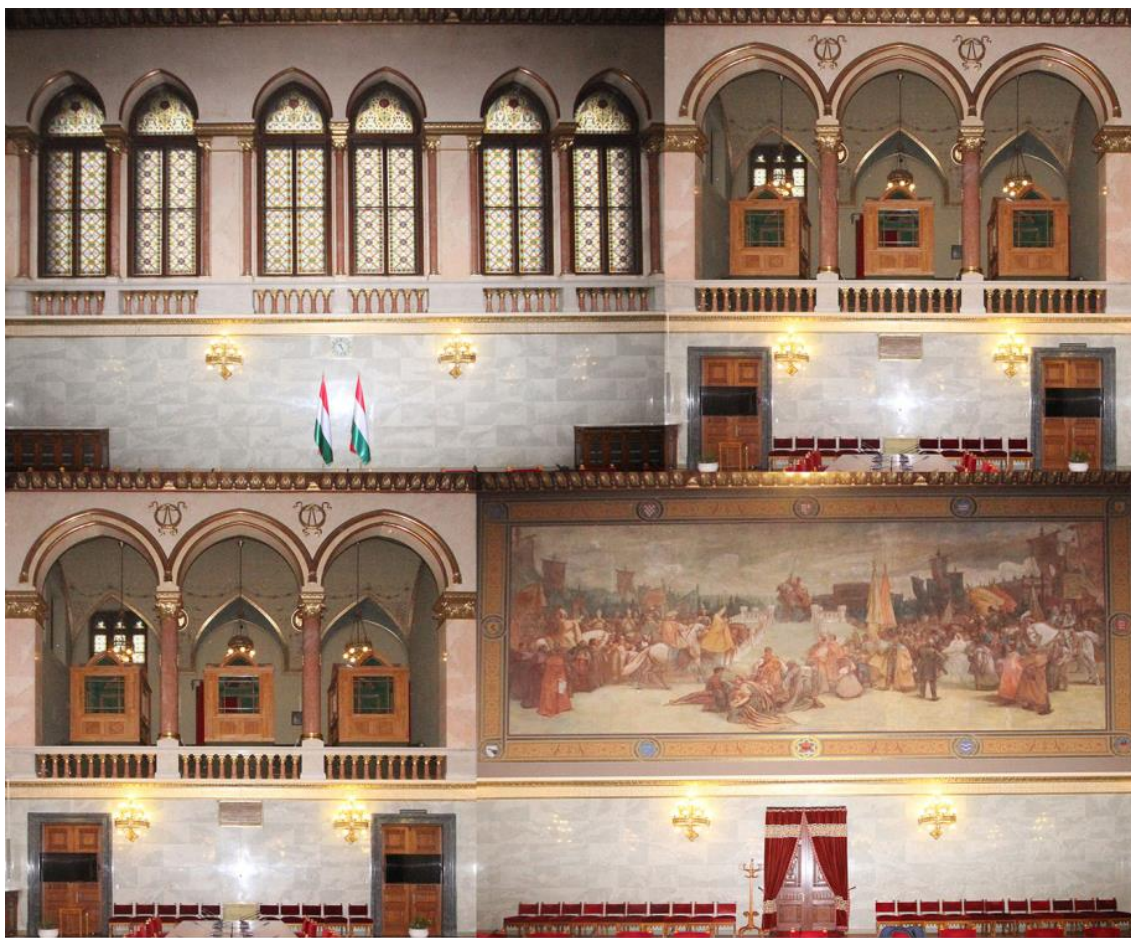
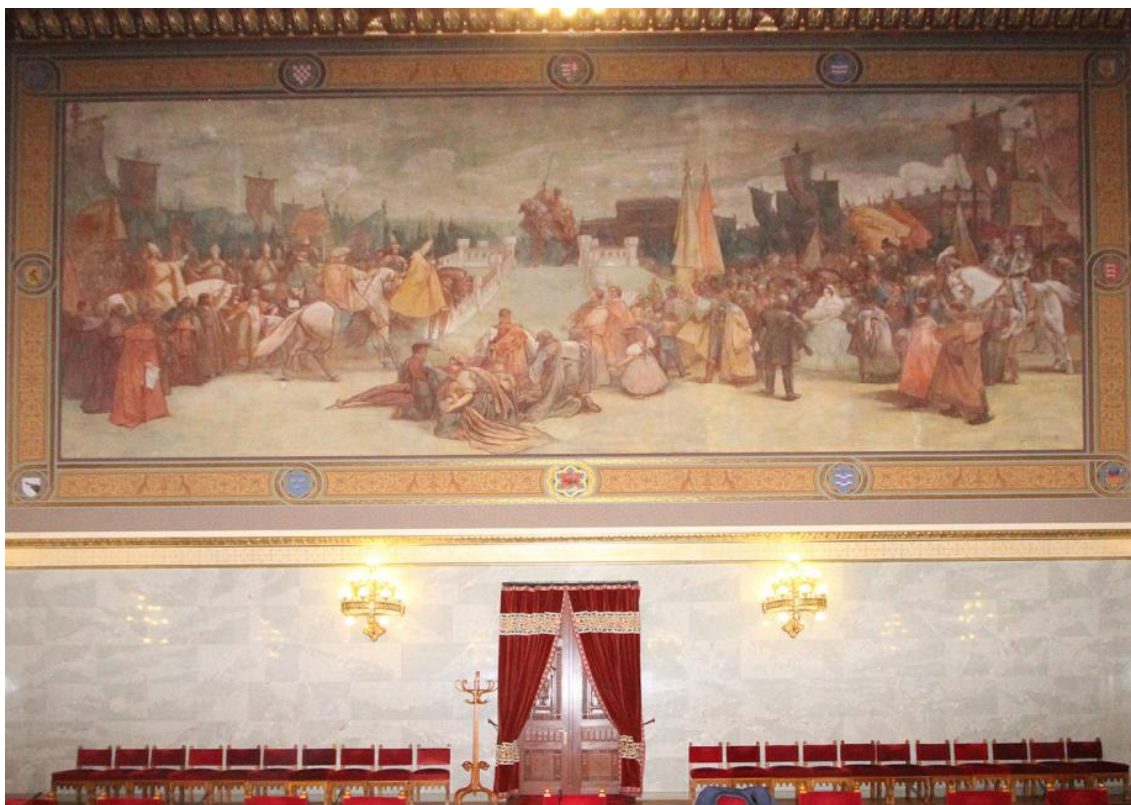
A Delegációs terem műmárványozott oldalfalai. Alapvetően hiánytalan állapotú, ugyanakkor a teljes felületet érintő restaurálást igényel.

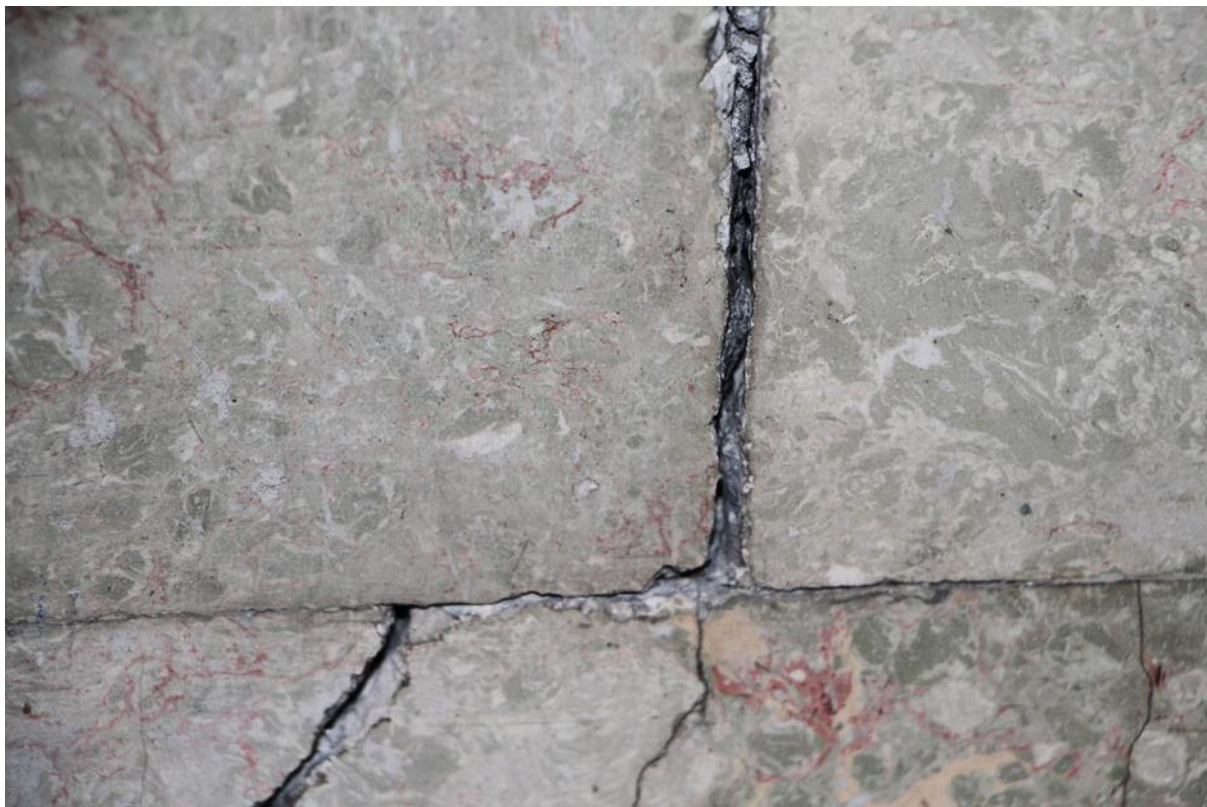
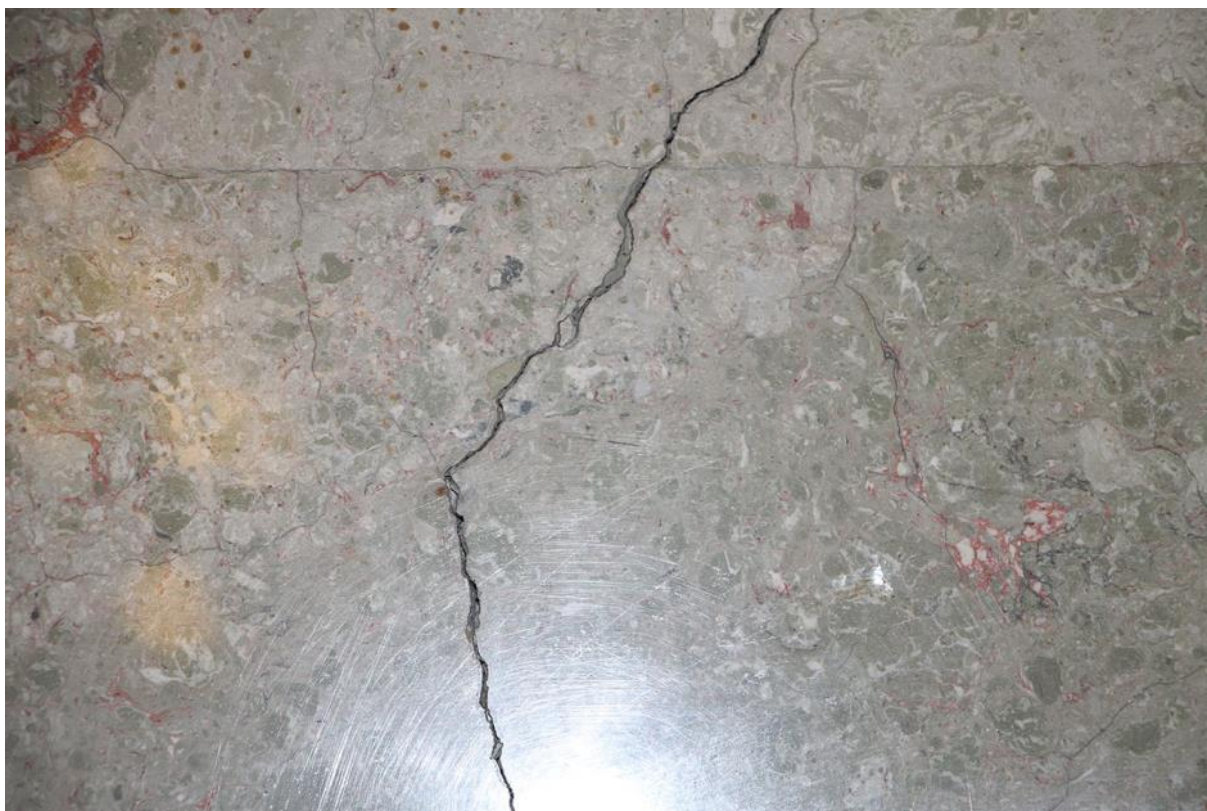
Jellemző repedések az oldalfalak párkány alatti, kváder mintás felületein.
Ezek a repedések oka az épület mozgása.

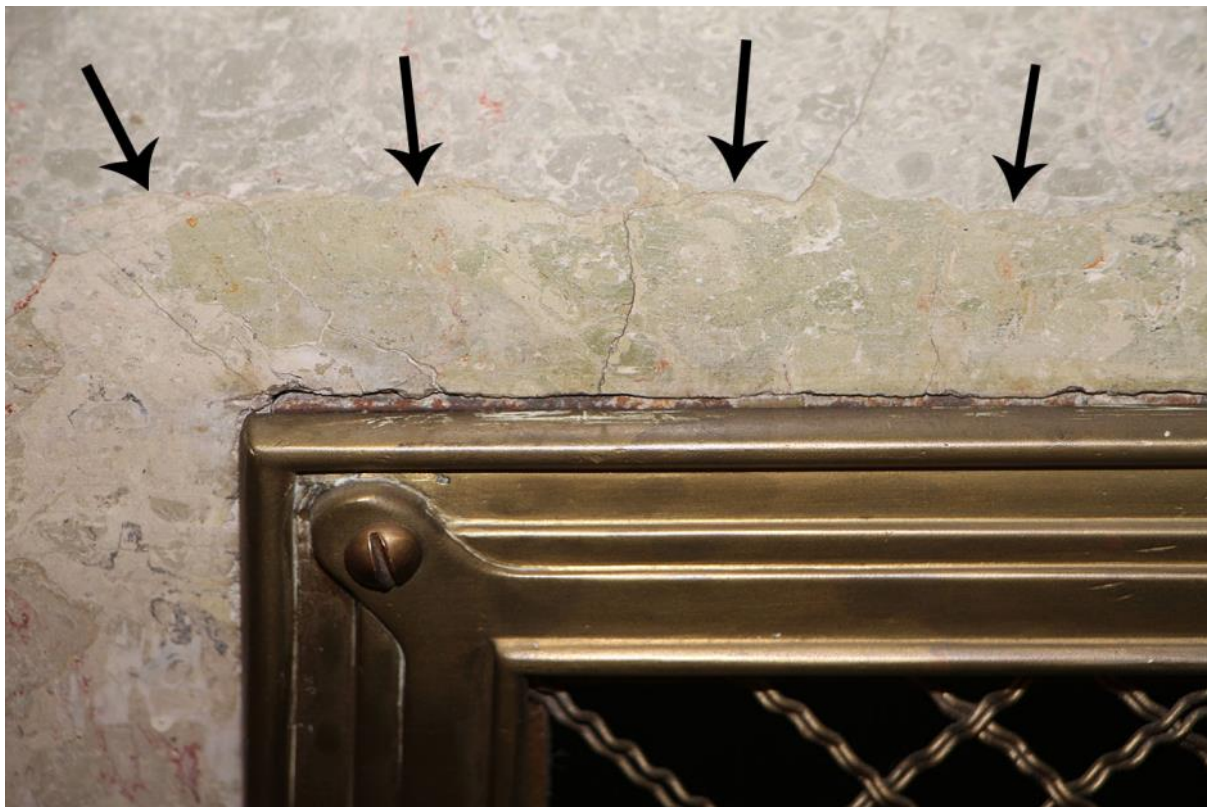
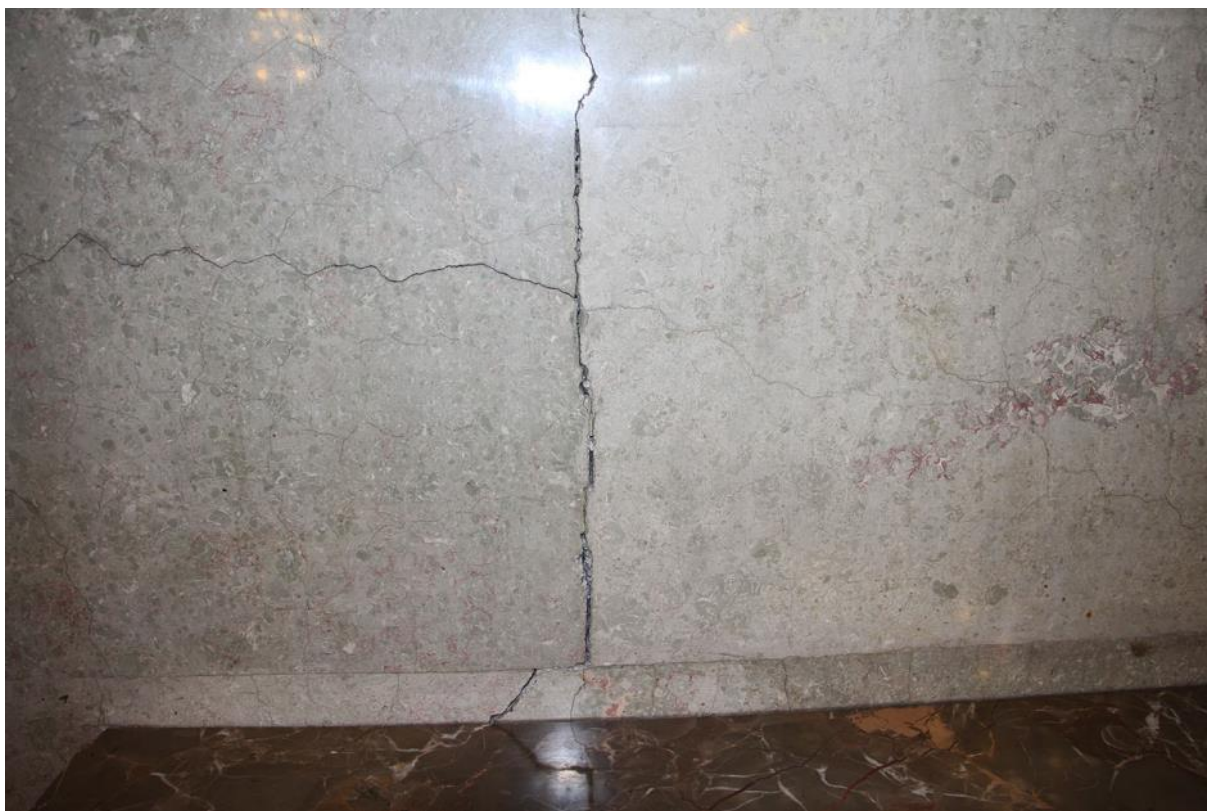
A fűtőtestek fölött létrejött repedések. A felső képen a nyilakkal jelölt vonalig műmárvány technológiával készült pótlás látható, aminek kissé zöldesebb a színe, mint e körülötte lévőnek. Ezt a pótlást javítani kell, de nem szabad eltávolítani.

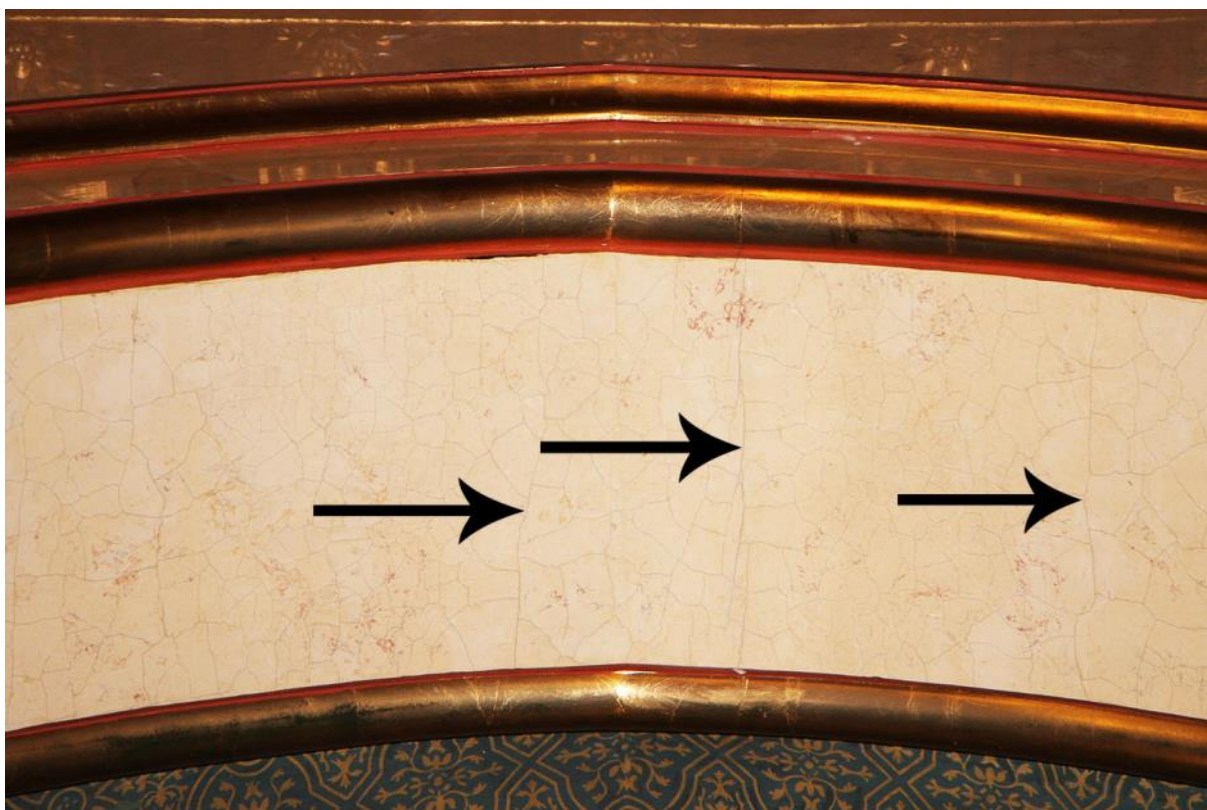
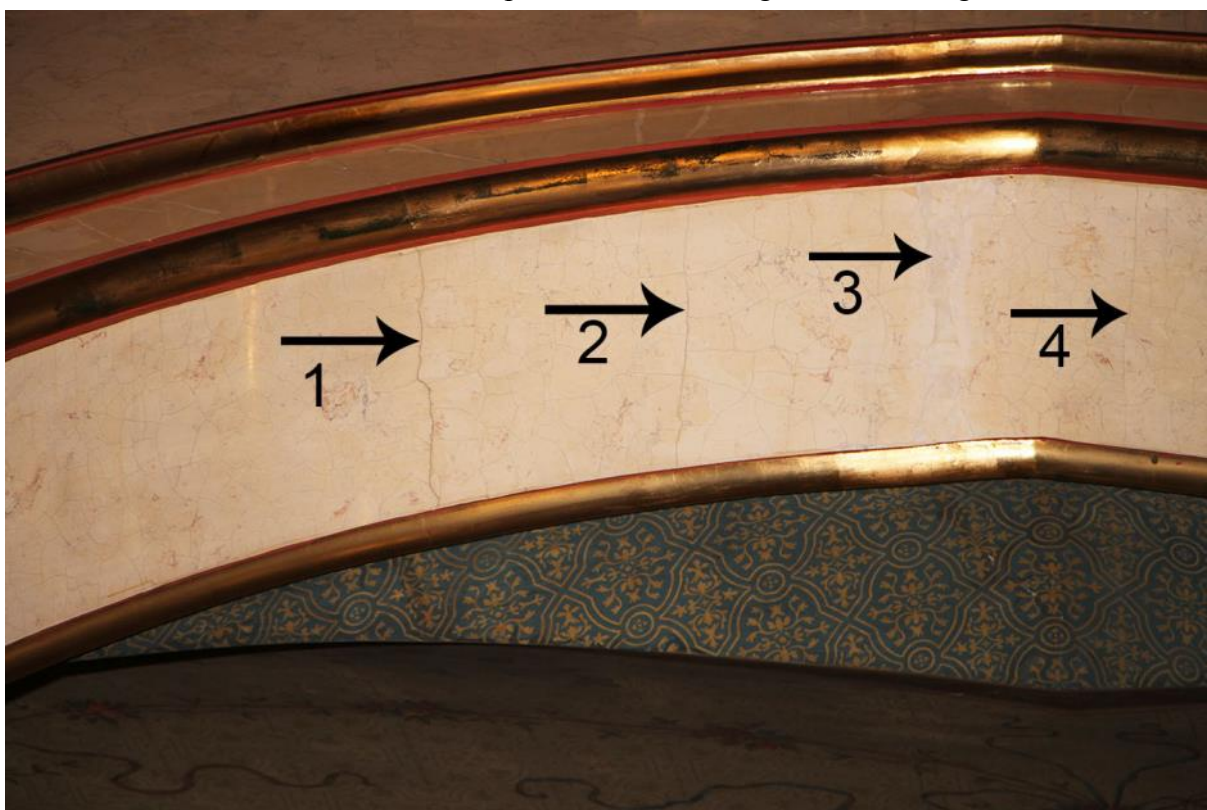
Jellemző repedések a karzat boltíveinek tetején. Ezek a repedések többnyire keresztülérnek a boltíveken és továbbfutnak a mennyezet irányába. Az alsó képen a 3 számú nyíl egy pótlásra mutat. Cserélni nem kell, azonban jól mutatja, hogy mennyire szükséges a műmárvány karbantartása, ami nélkül a repedések mentén megindulhat a réteg leválása.

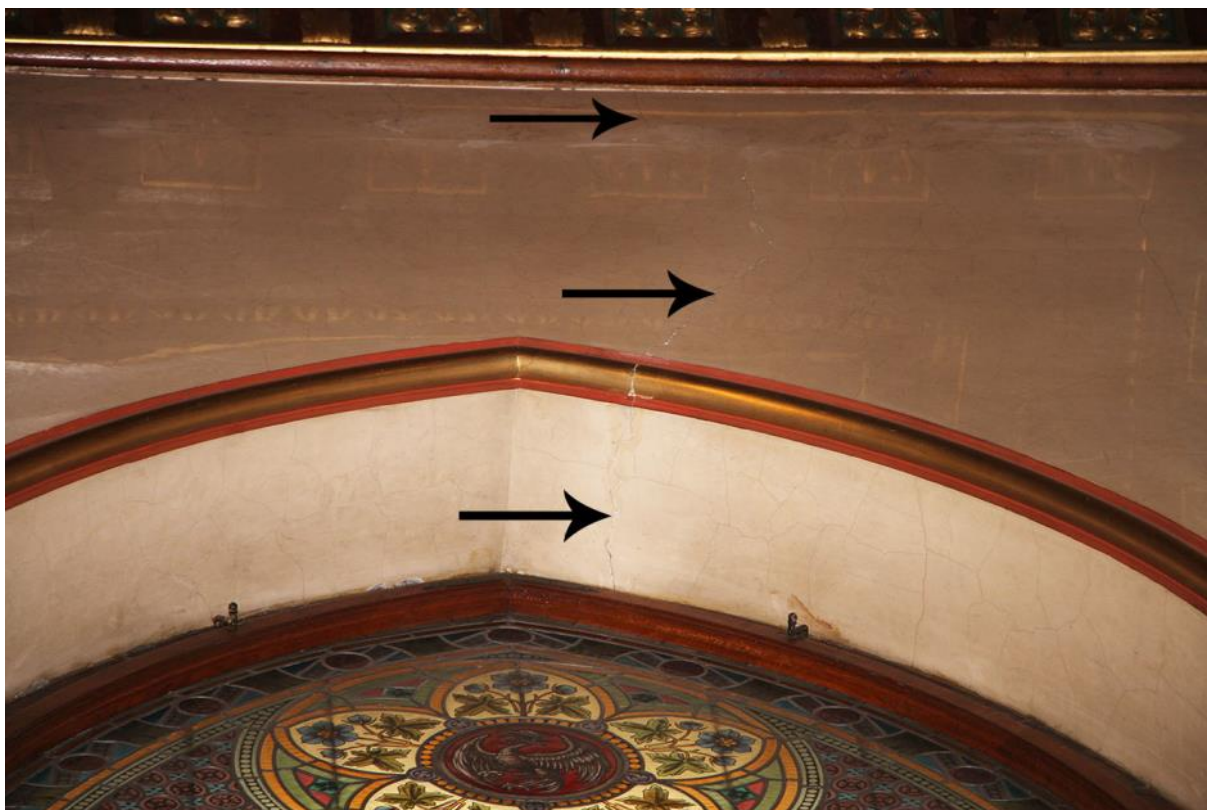
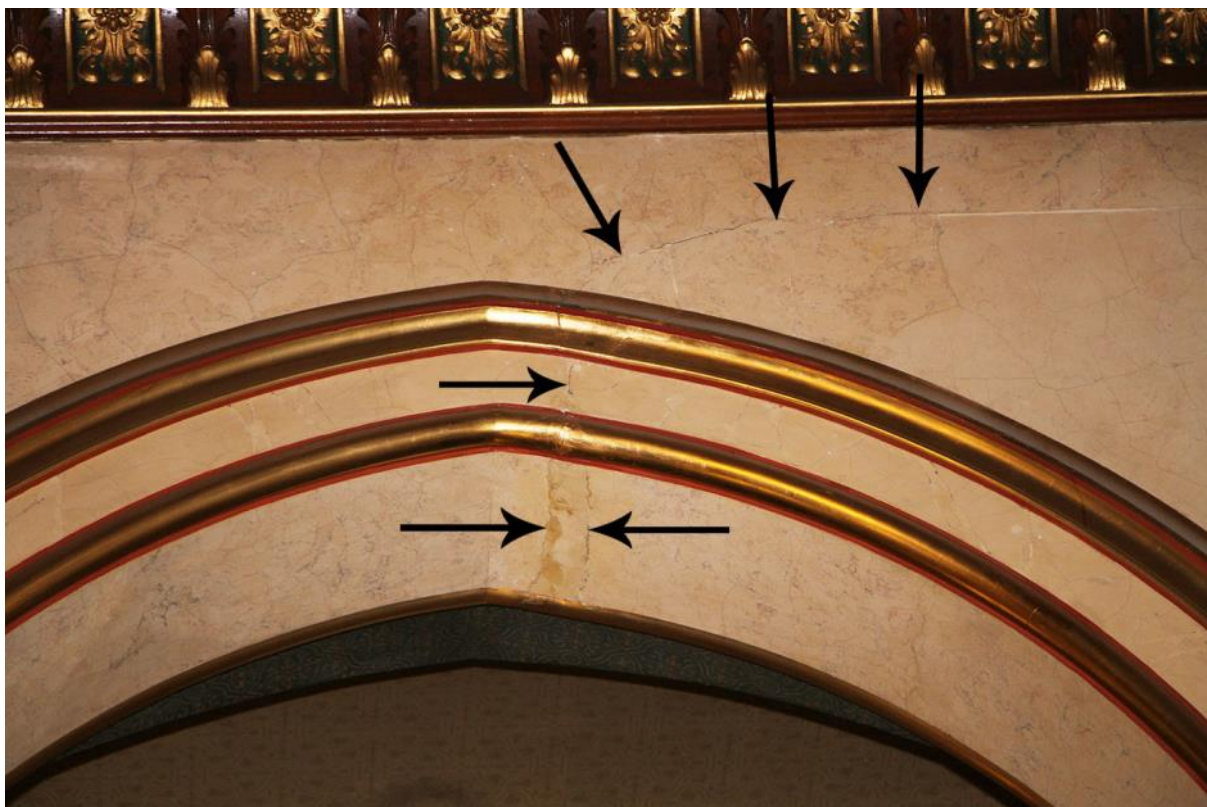
A karzatokhoz hasonló sérülések az ablakok feletti boltozatokon. Az alsó fotón jól látszik, hogy a repedés átmegy az íven, majd a párkányzat alatt elfordulva vízszintes irányt vesz. Középen itt is korábbi pótlás látszik. A felső szakaszokon, ha a repedések mentés csekély mértékű síkbeli elmozdulás tapasztalható, nem kell a síkokat összecsiszolni, azonban az injektálás szükségességét meg kell vizsgálni.

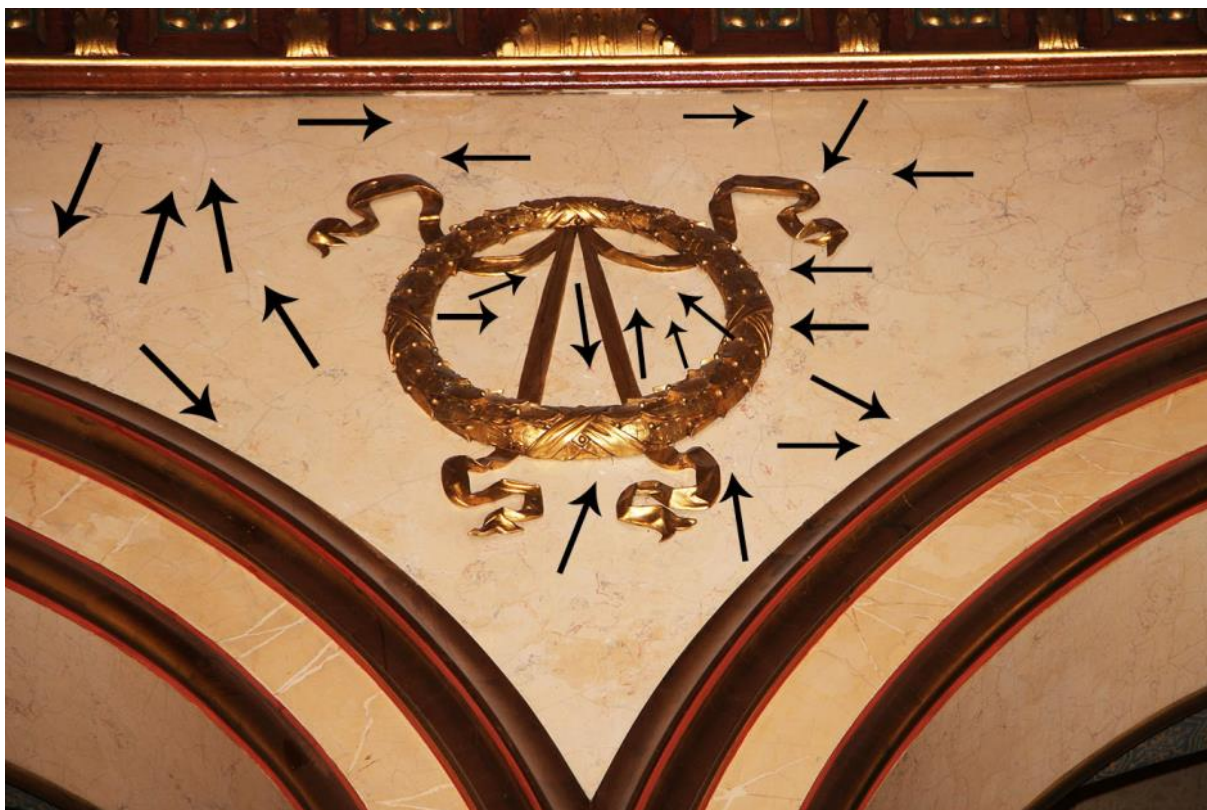
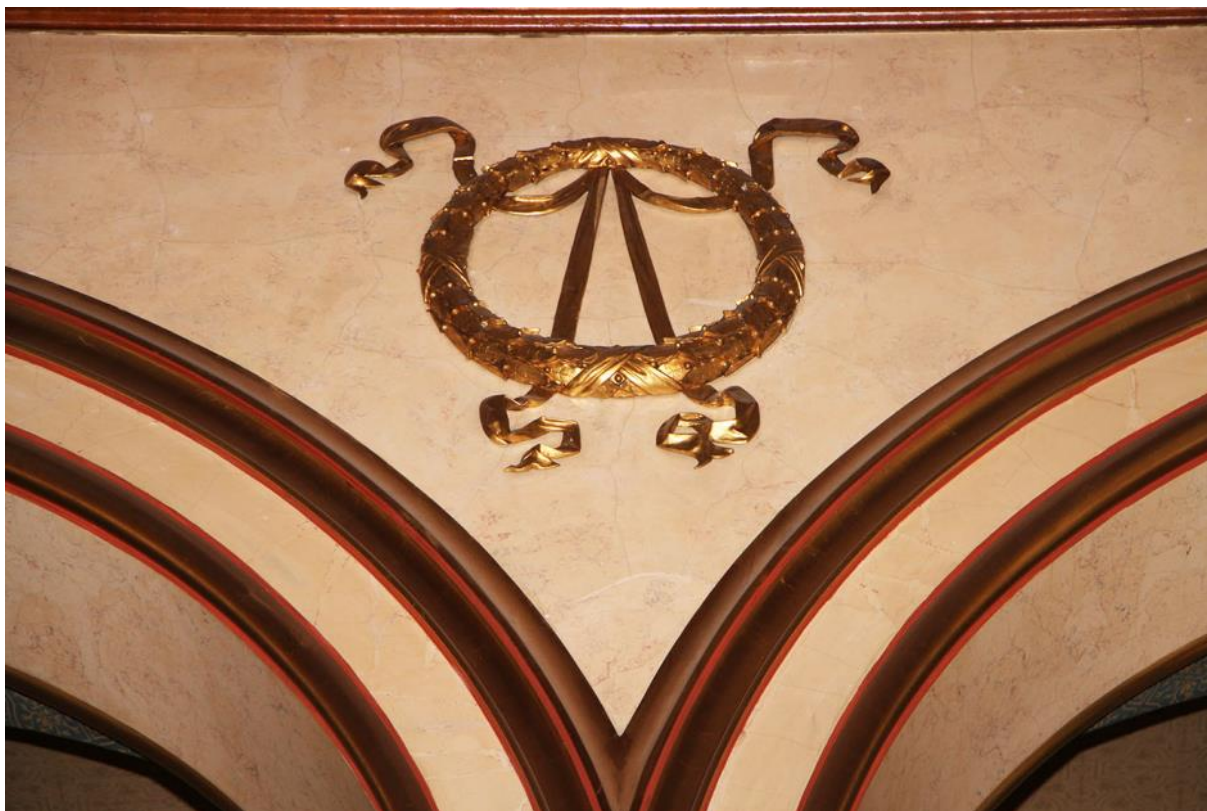
A felső fotón kivehetőek a korábbi konzerválási során készített injektálási furatok nyomai.

Nem kell törekedni a nyomtalan eltüntetésükre. Ahol csak lehet, kerülni kell a felületek átcsiszolását, újrafényezését. Az injektálás tartósságát felül kell vizsgálni, és ahol szükséges újra kell injektálni.

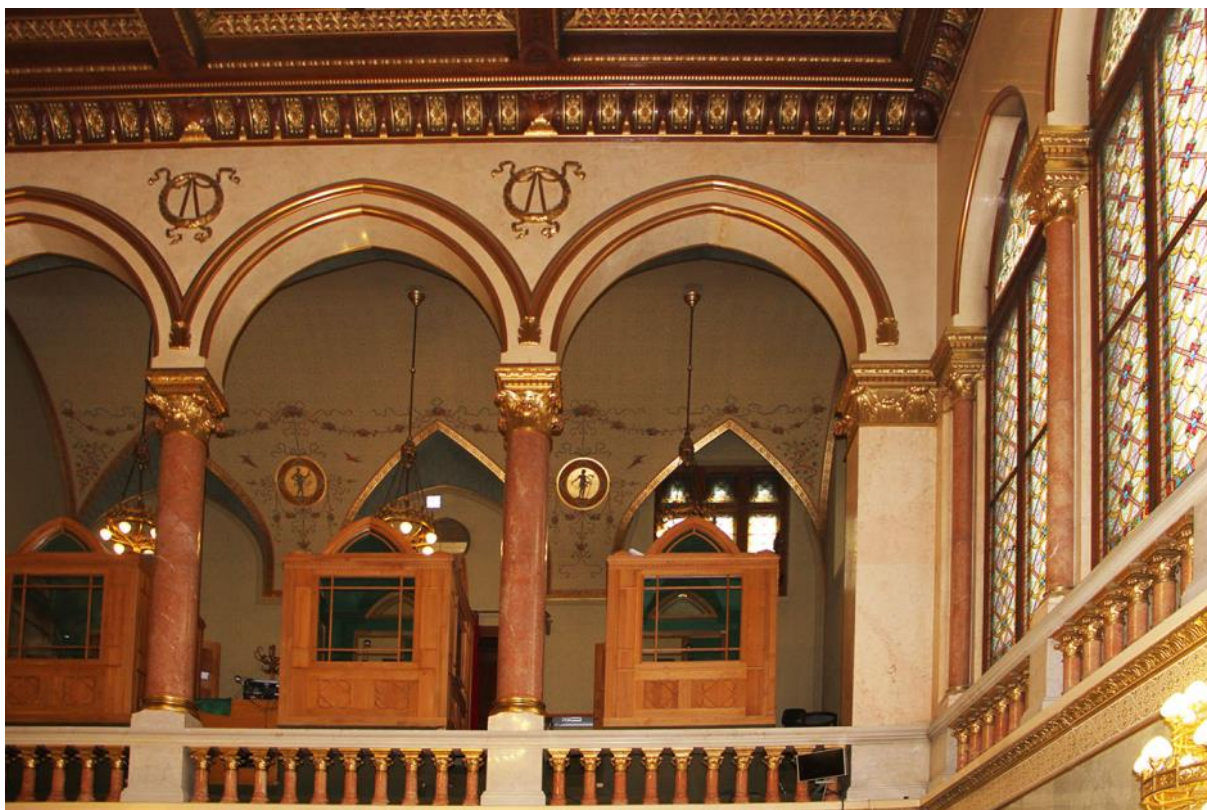
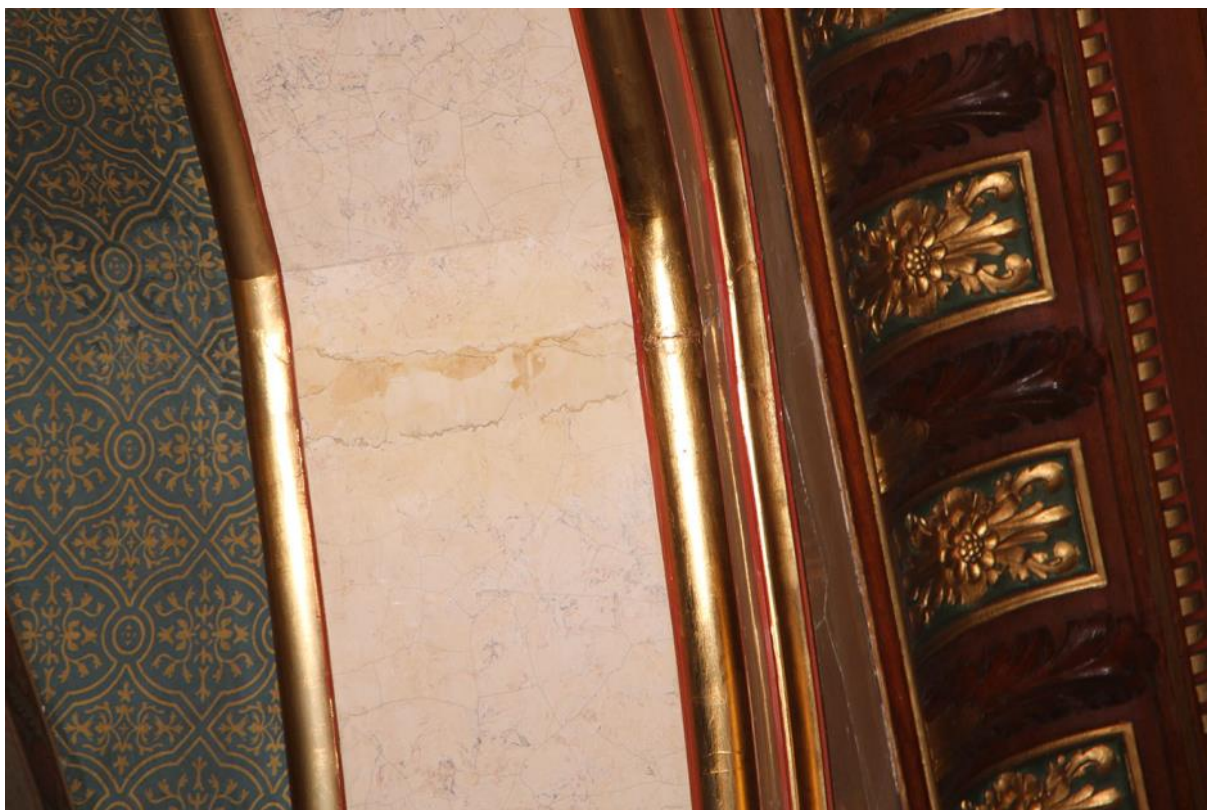
A karzat hevedereinek nagy részén van repedés, több esetben pedig korábbi javítás.

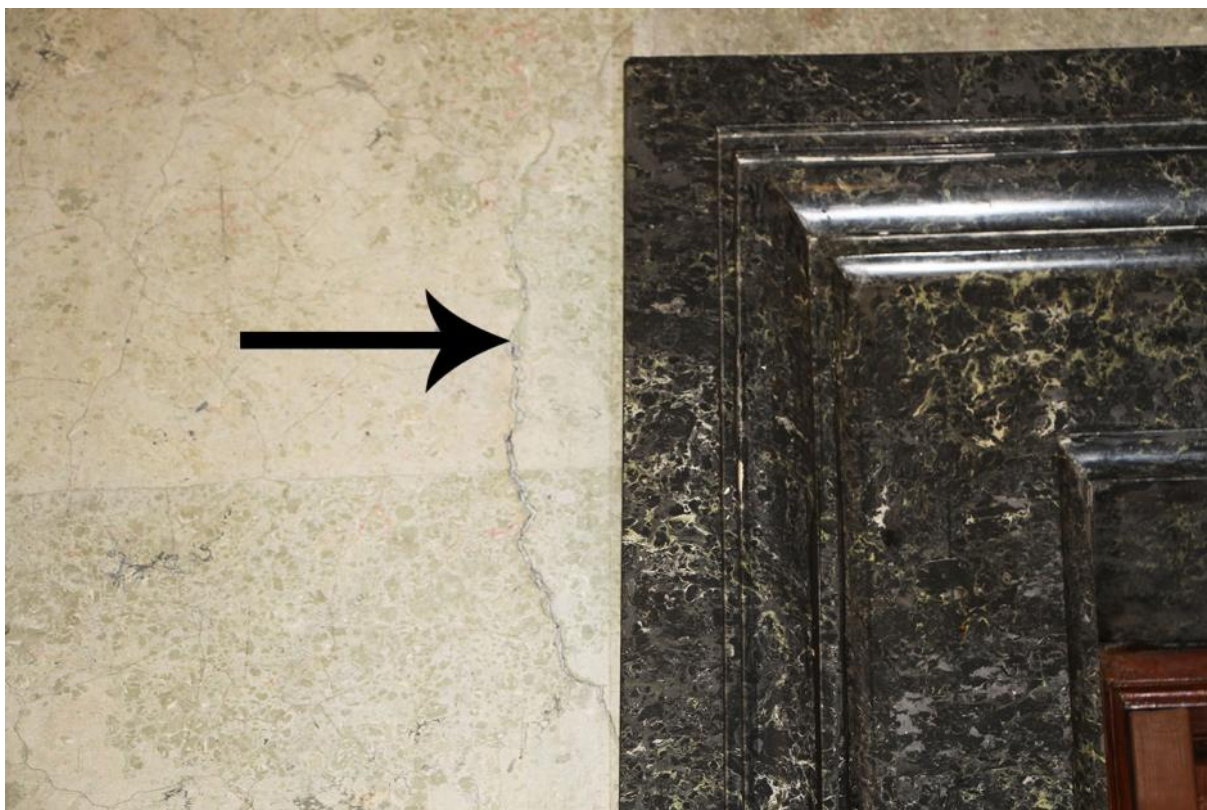
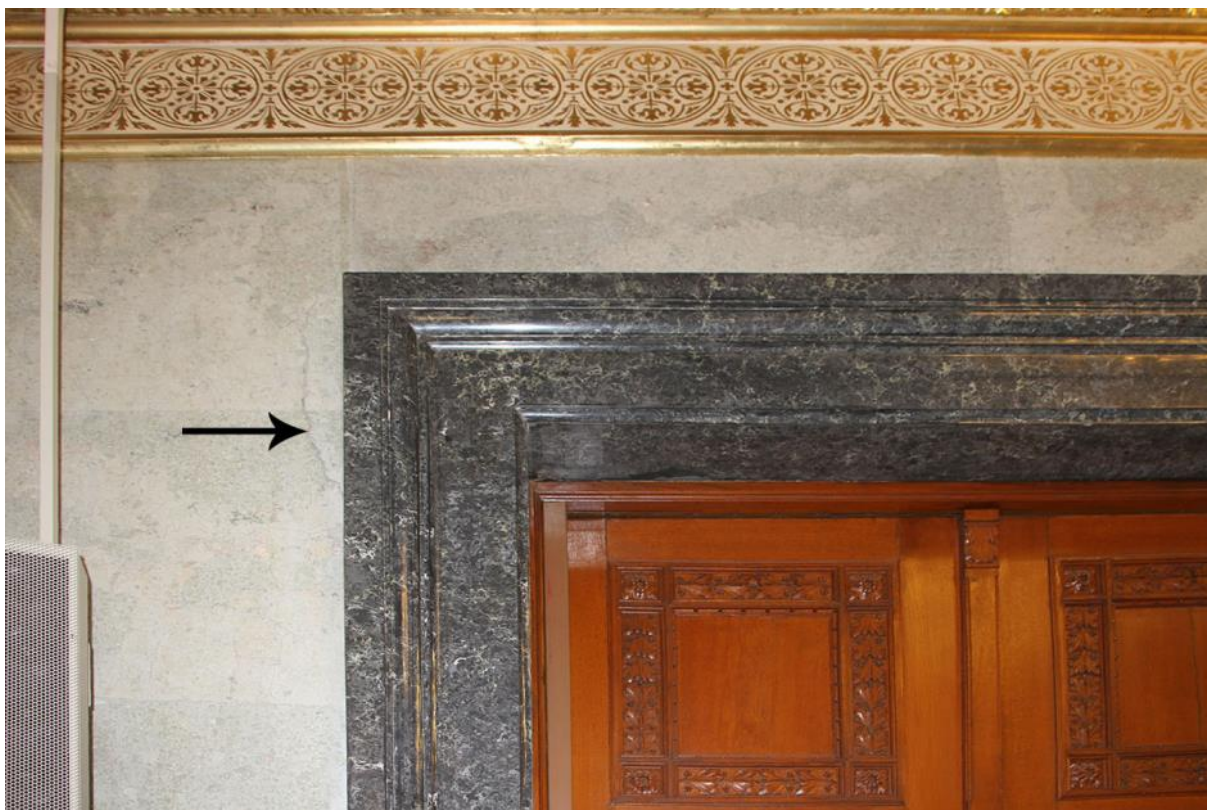
Jellemző repedések az ajtók felső sarkai körül.

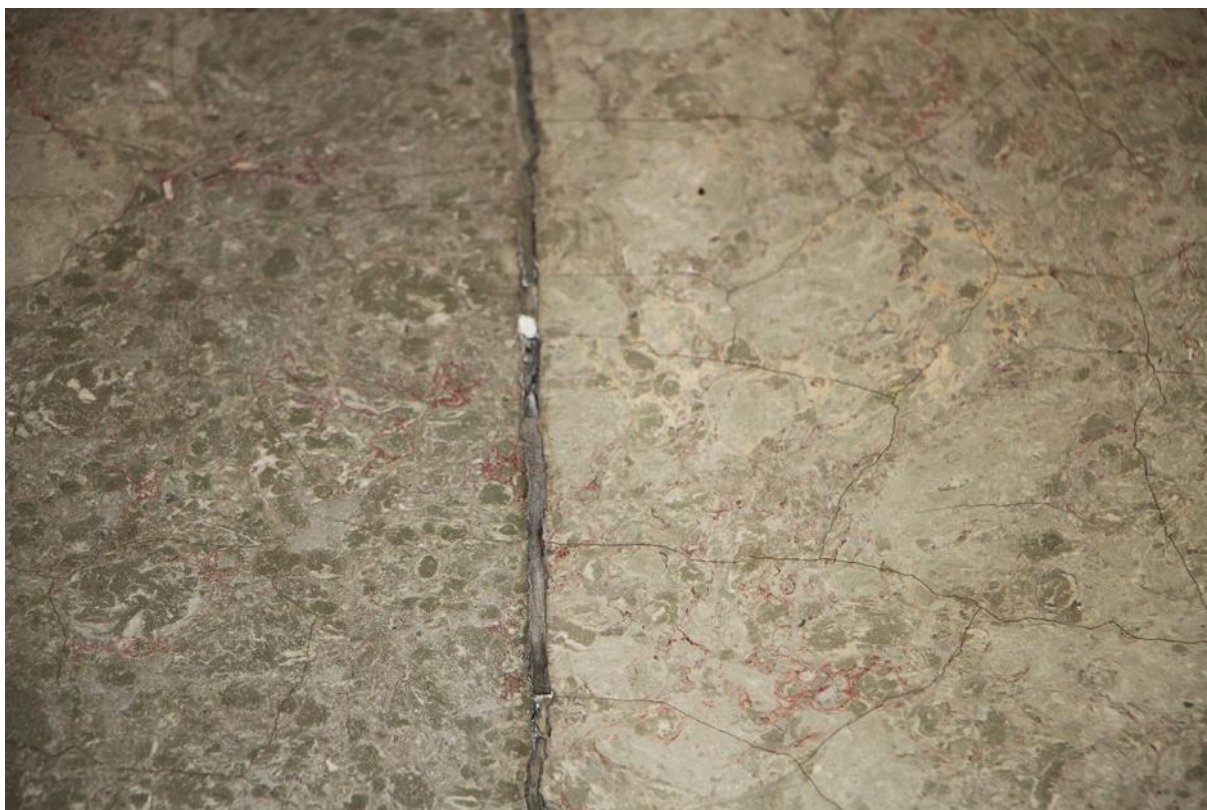
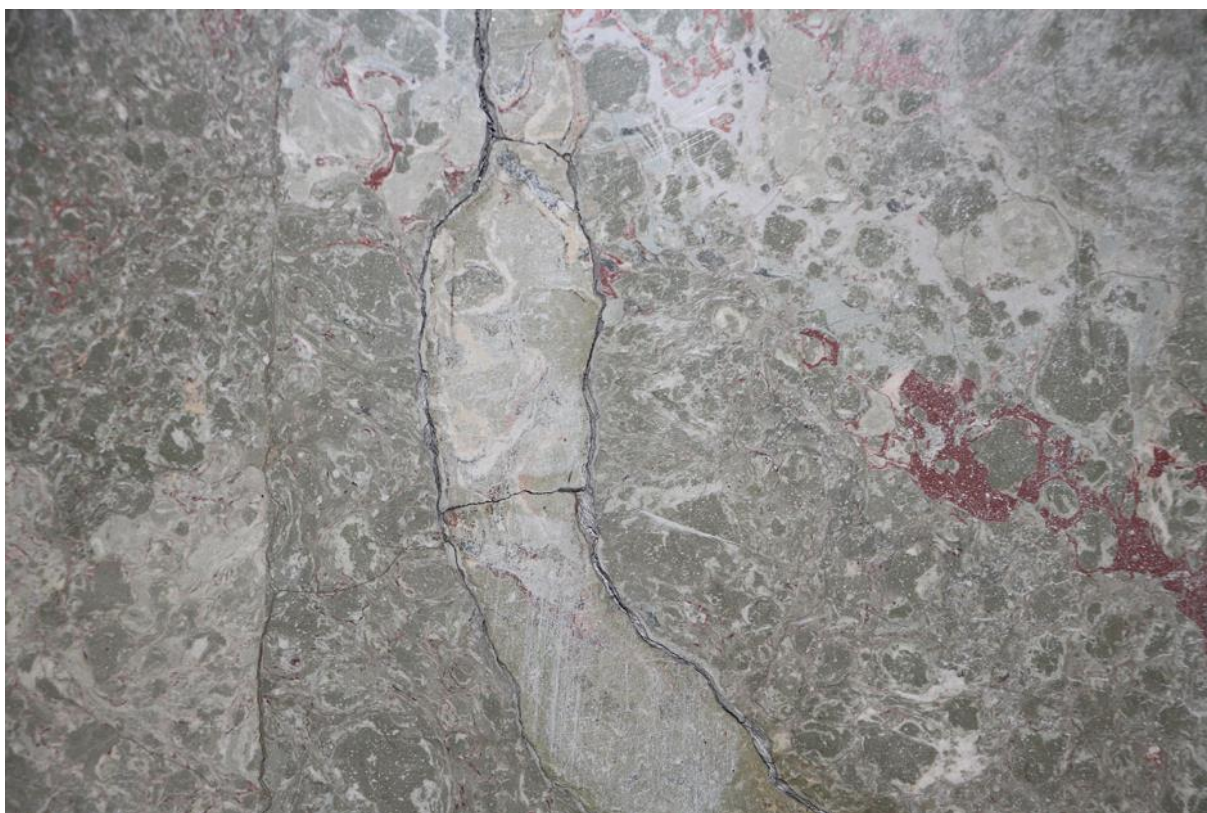
Mindkét fotón jól látszik, ahogy a repedés körül vesz egy kisebb részt, ami összetöredezik és elválk a hordozótól is és idővel az apróra töredezett részek kiperegnek.

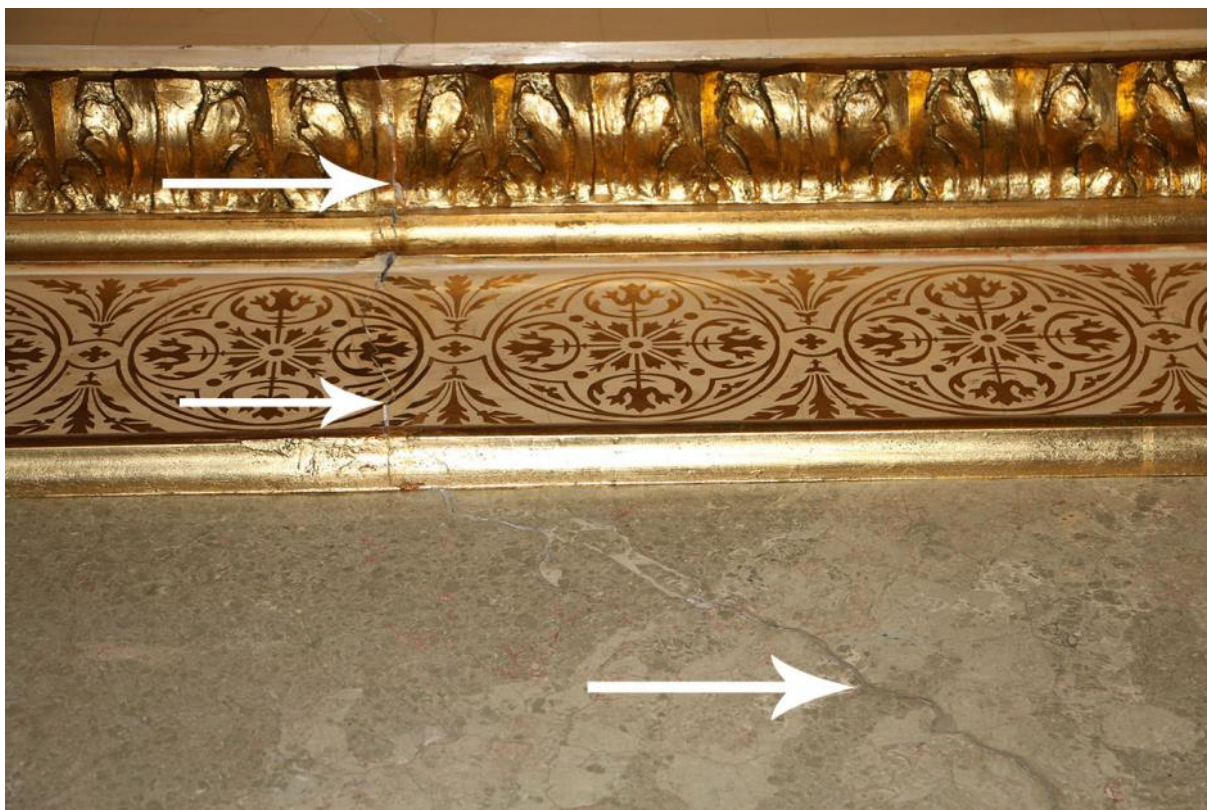
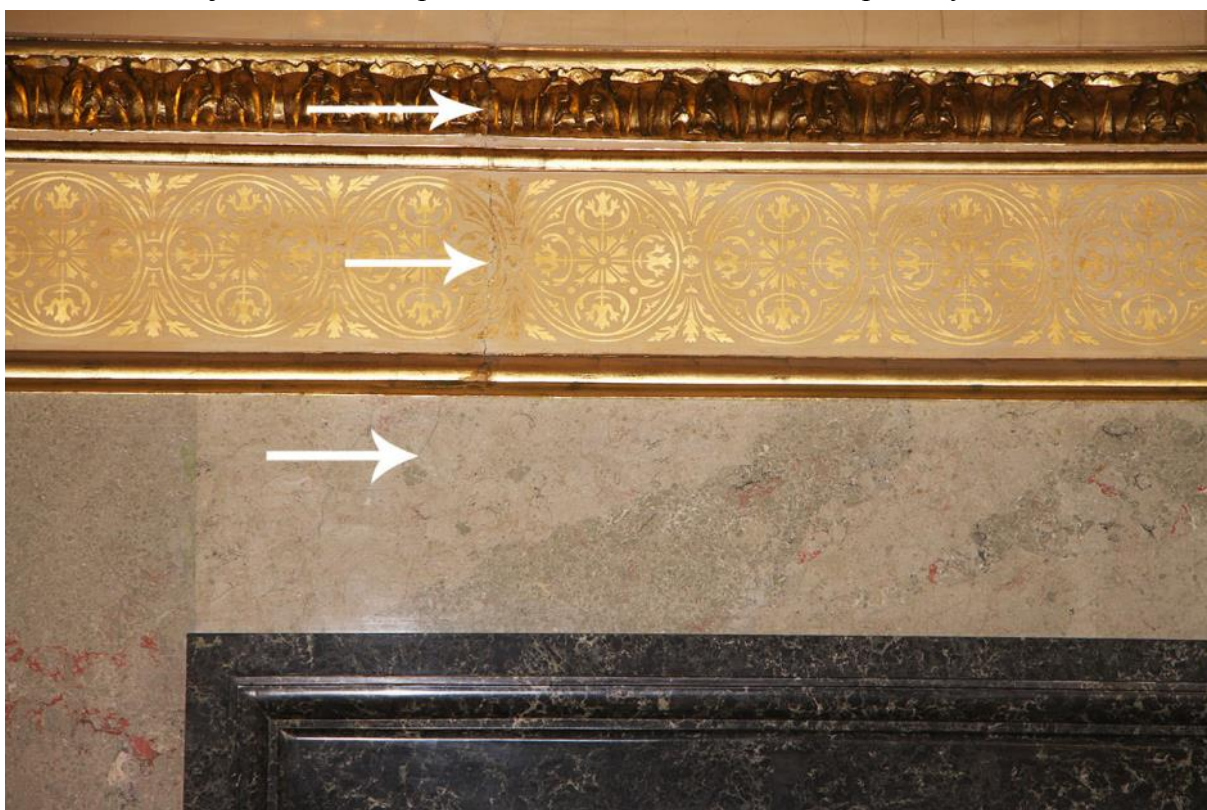
Az ajtóktól induló repedések sokszor keresztülfutnak a párkányokon is.

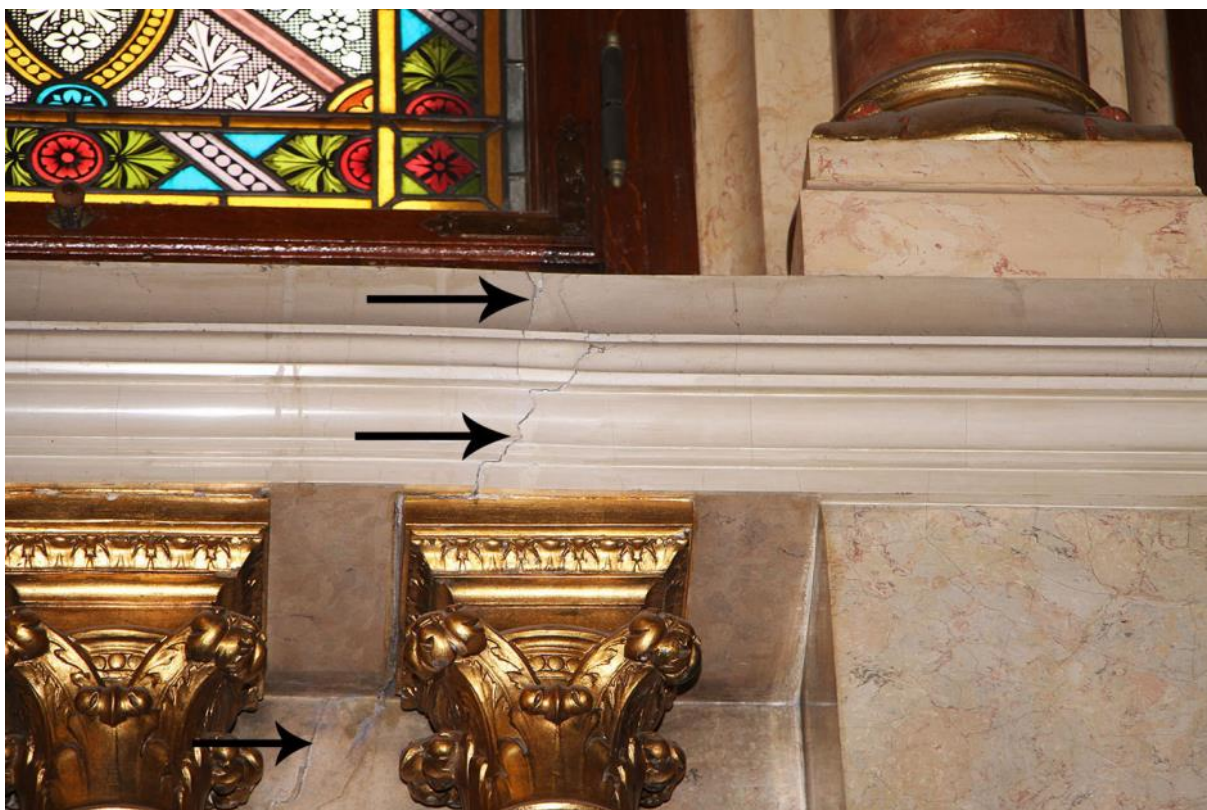
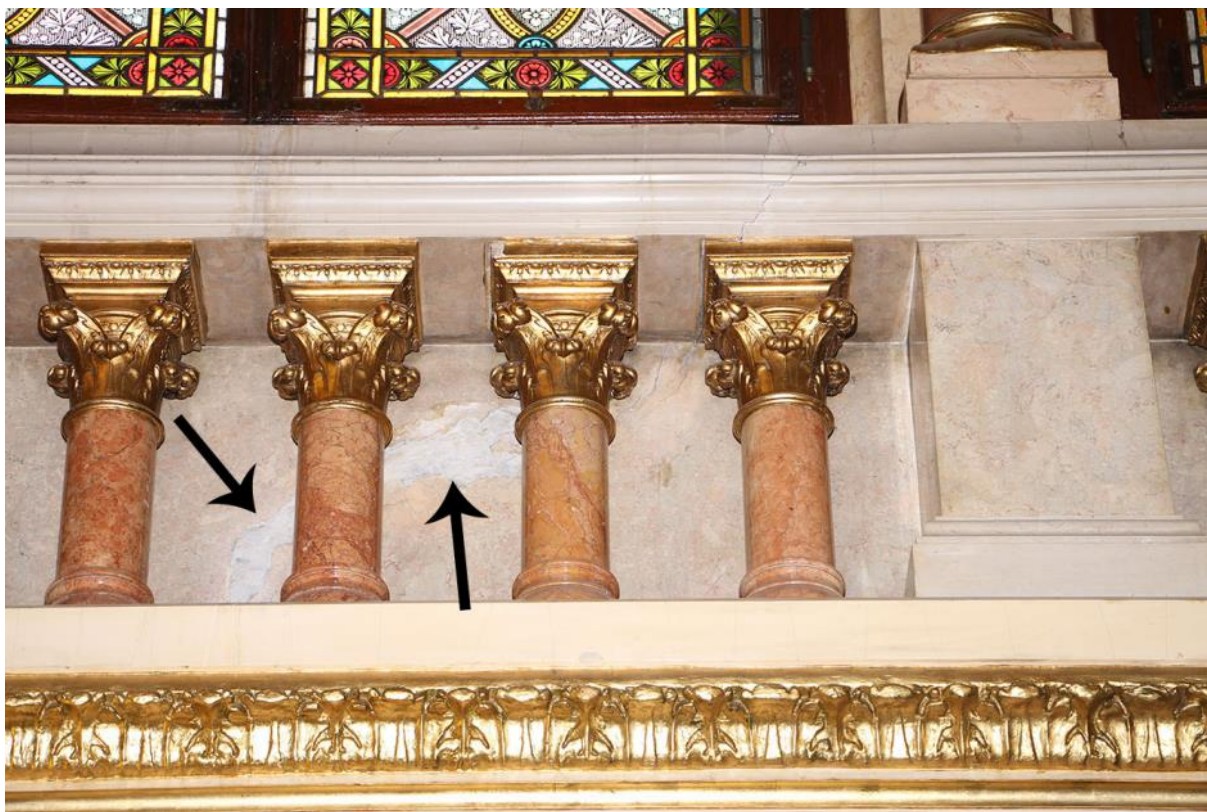
A szerkezeti mozgások az ablakok alatti párkányokat is áttörték. Az alsó fotón jól látszik, hogy nem beillő anyaggal pótolták az oszlopok mögötti műmárvány sérülését.
A restaurálás során műmárvány technológiával kell javítani.
