RETAURÁTORI SZAKVÉLEMÉNYEK

ORSZÁGHÁZ

DELEGÁCIÓS TEREM FELÚJÍTÁSA

7.1 A DELEGÁCIÓS TEREM MŰMÁRVÁNYOZOTT FELÜLETEI.

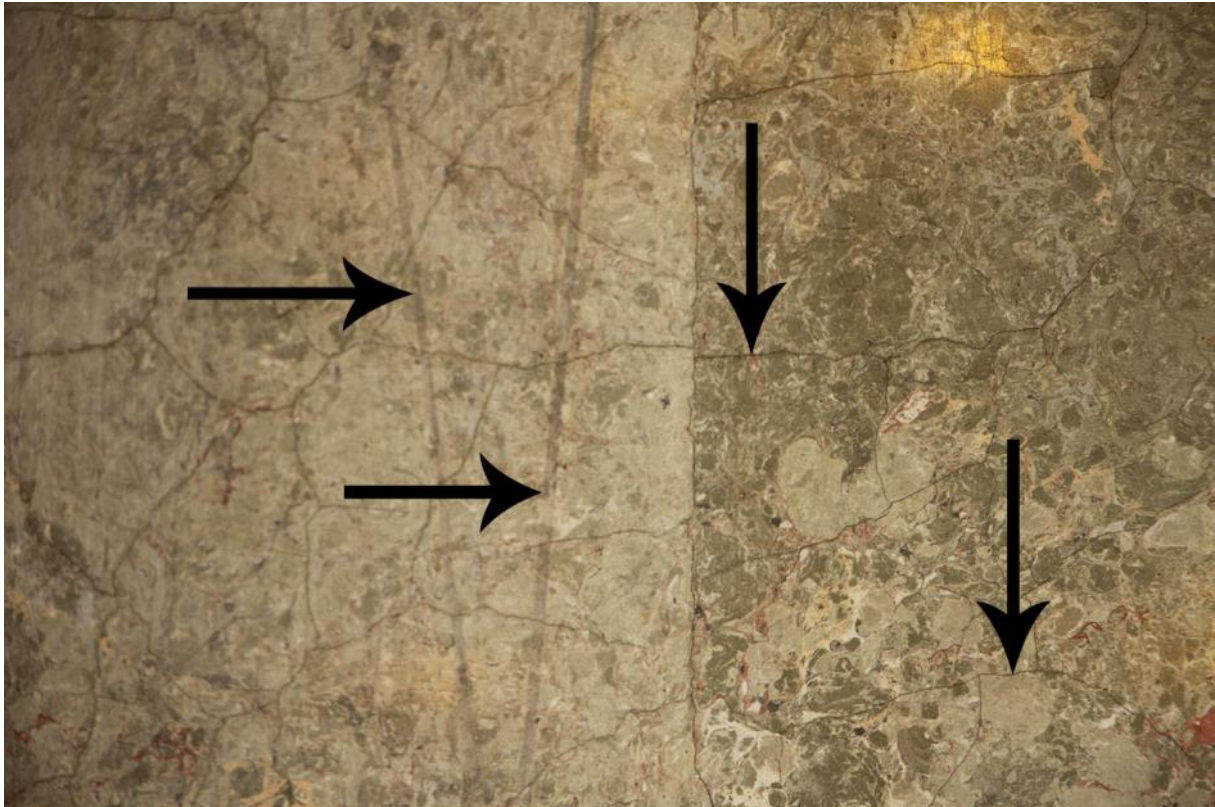
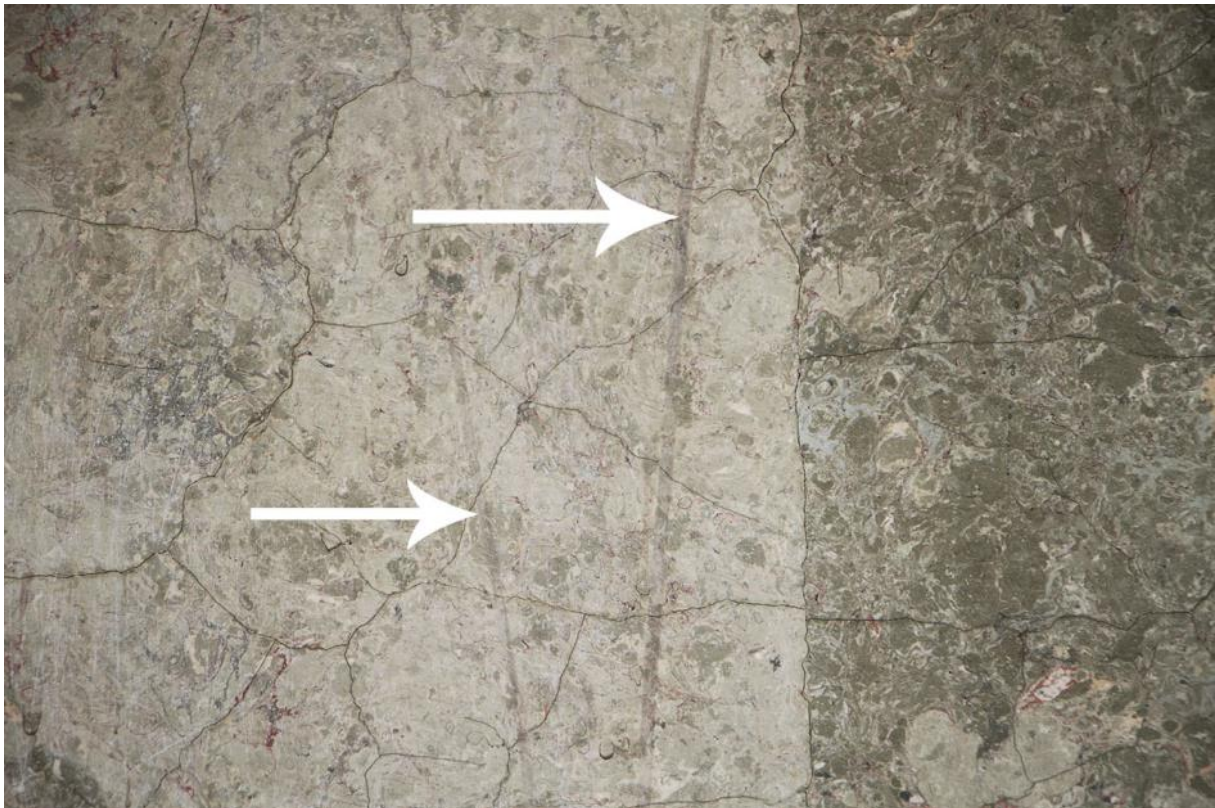
Részletek az osztópárkány alatti oldalfalról. A felső kép bal oldalán és az alsó képen lecsorgások nyomai mutatják a nyilak. A felső fotó jobb oldalán a repedéshálót mutatják. Ezt nem kell eltüntetni. Akkor is látszani fog, ha a teljes felület áttömítésre, átfényezésre kerül.

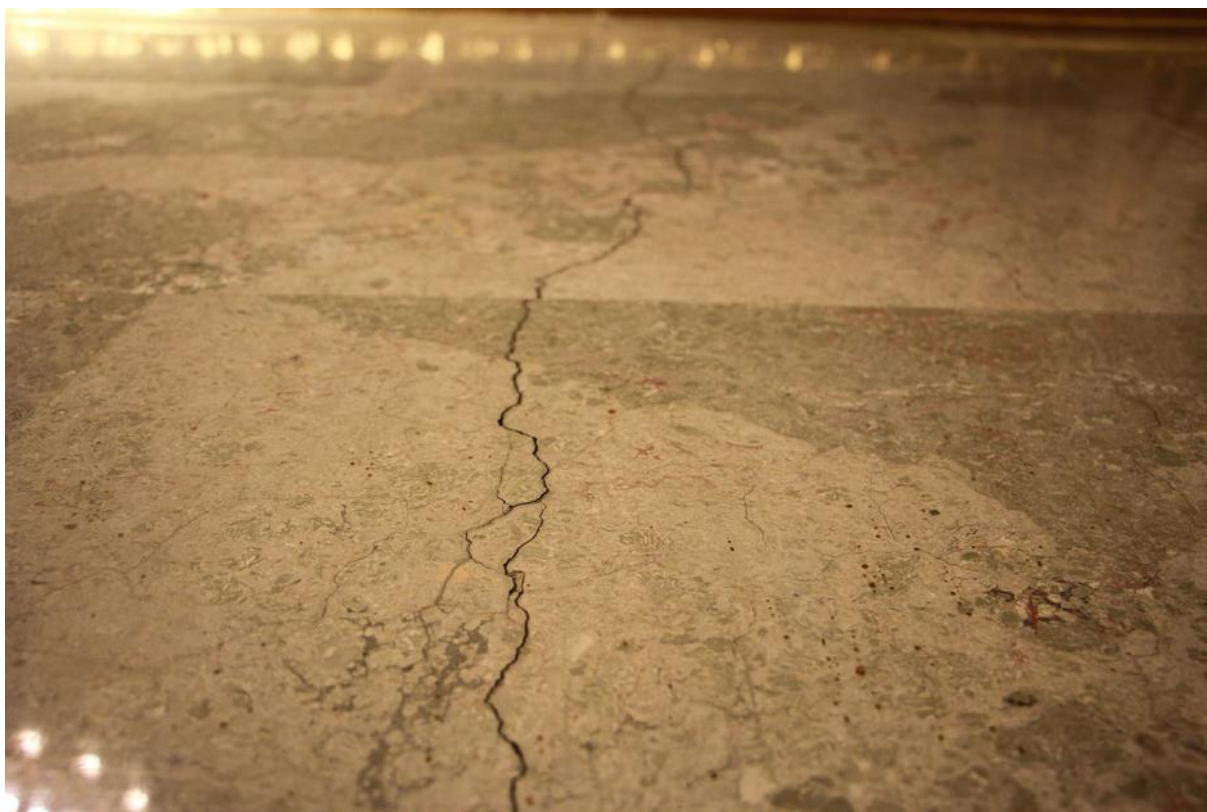
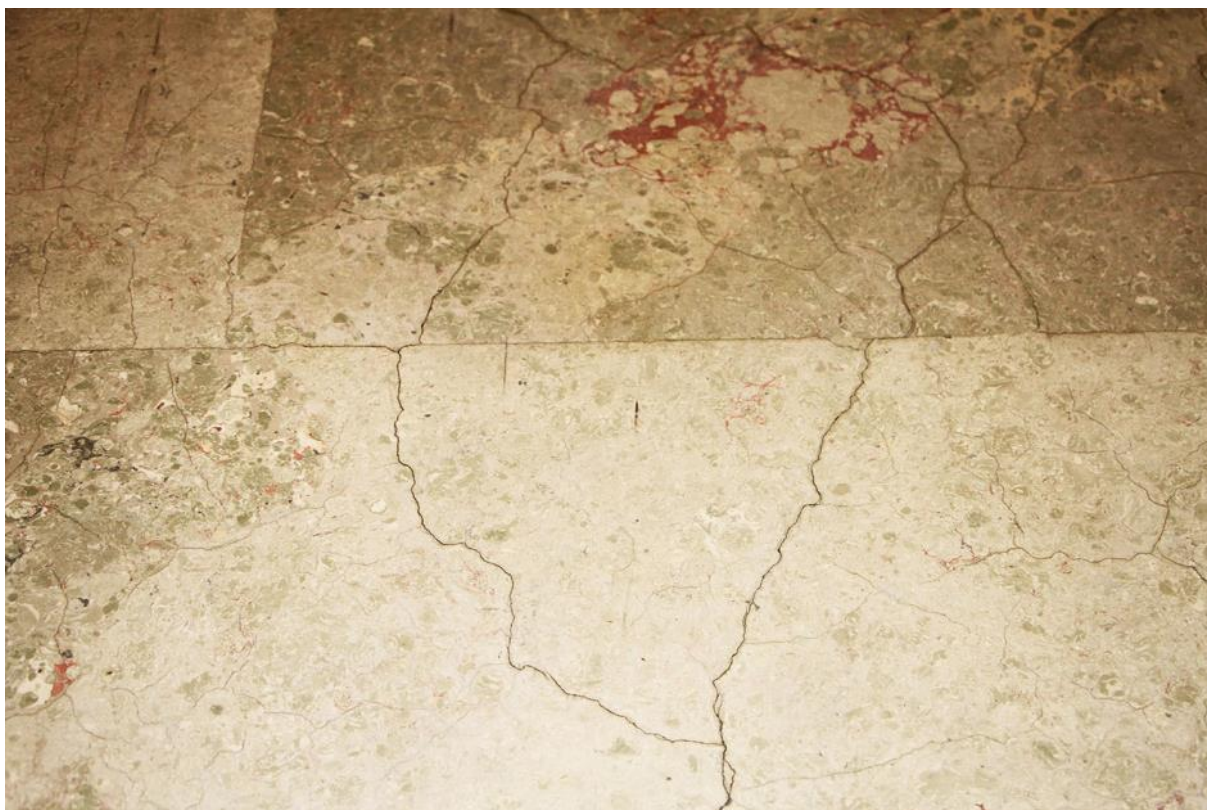
Hosszan lehúzódo vertikális repedések az oldalfalak alsó, 4 méteres szakaszán.

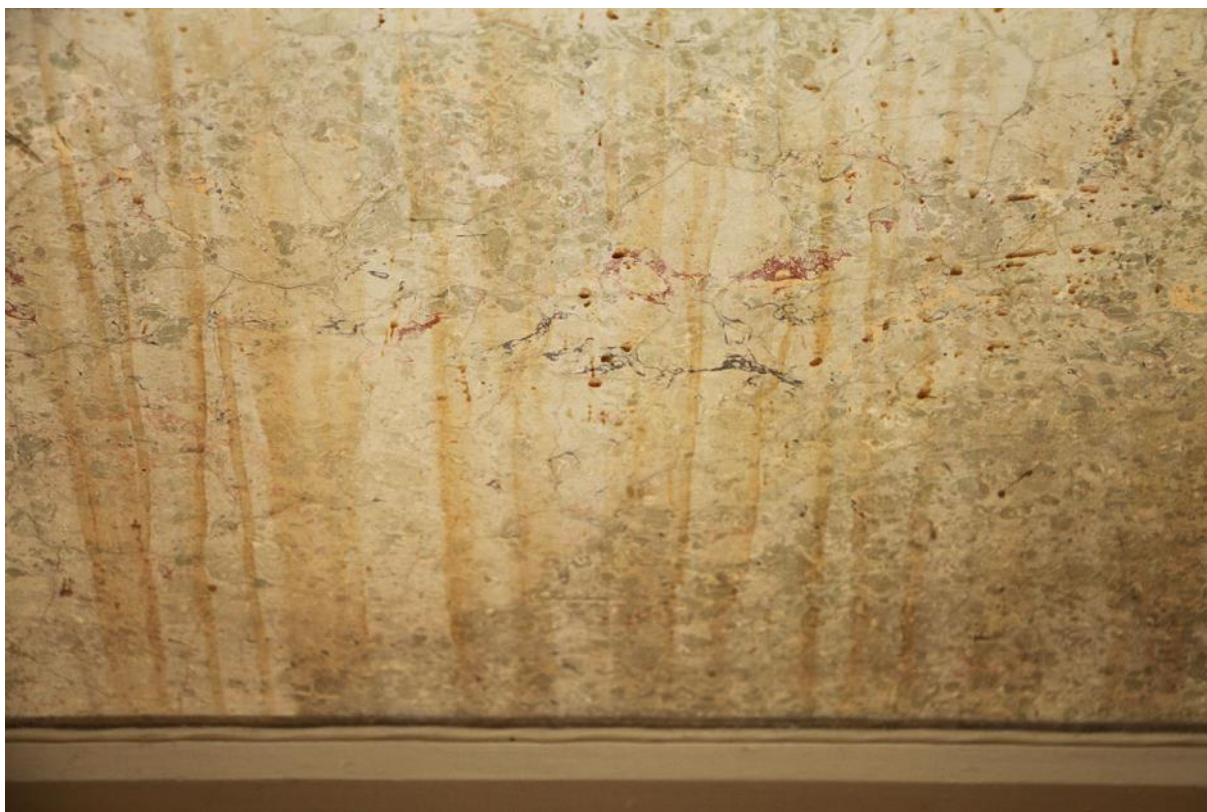
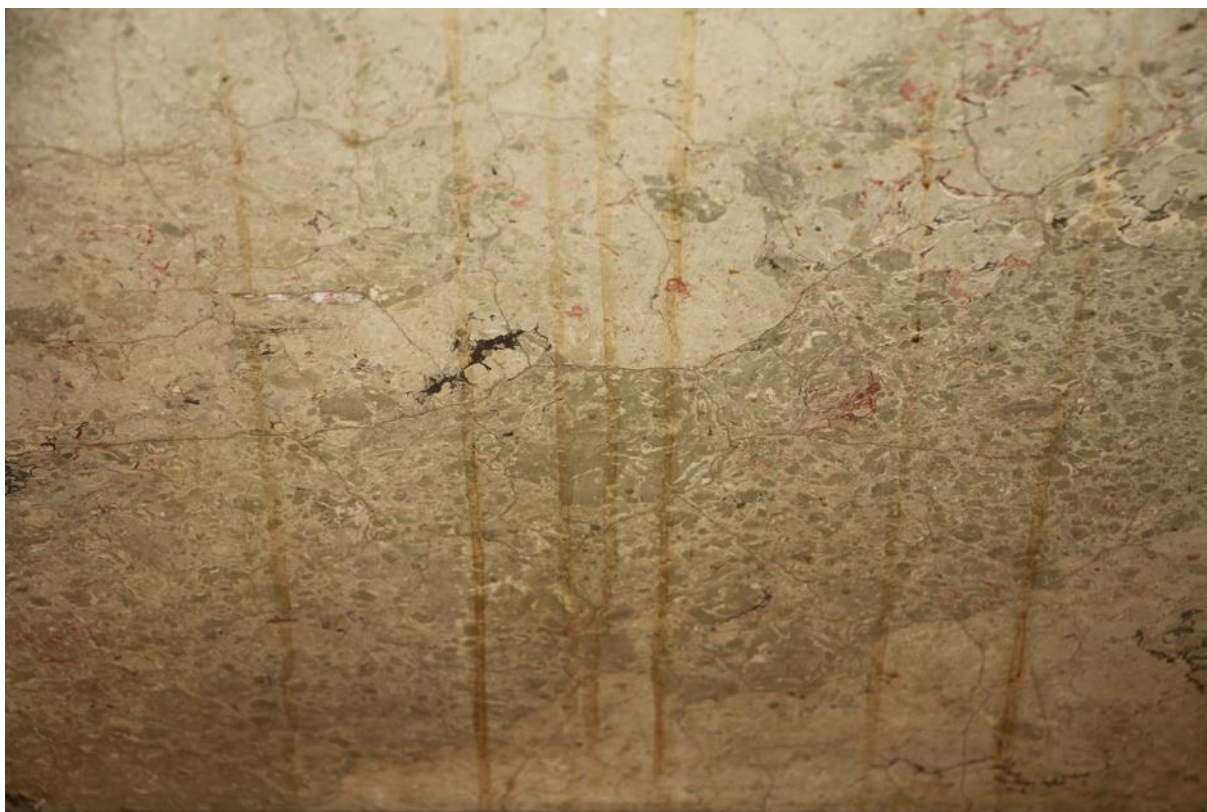
Az ablakok felőli oldalfal legalsó szakaszainak jellemző szennyeződése a fotókon látható sűrű, enyhén vöröses színű csorgásnyom.

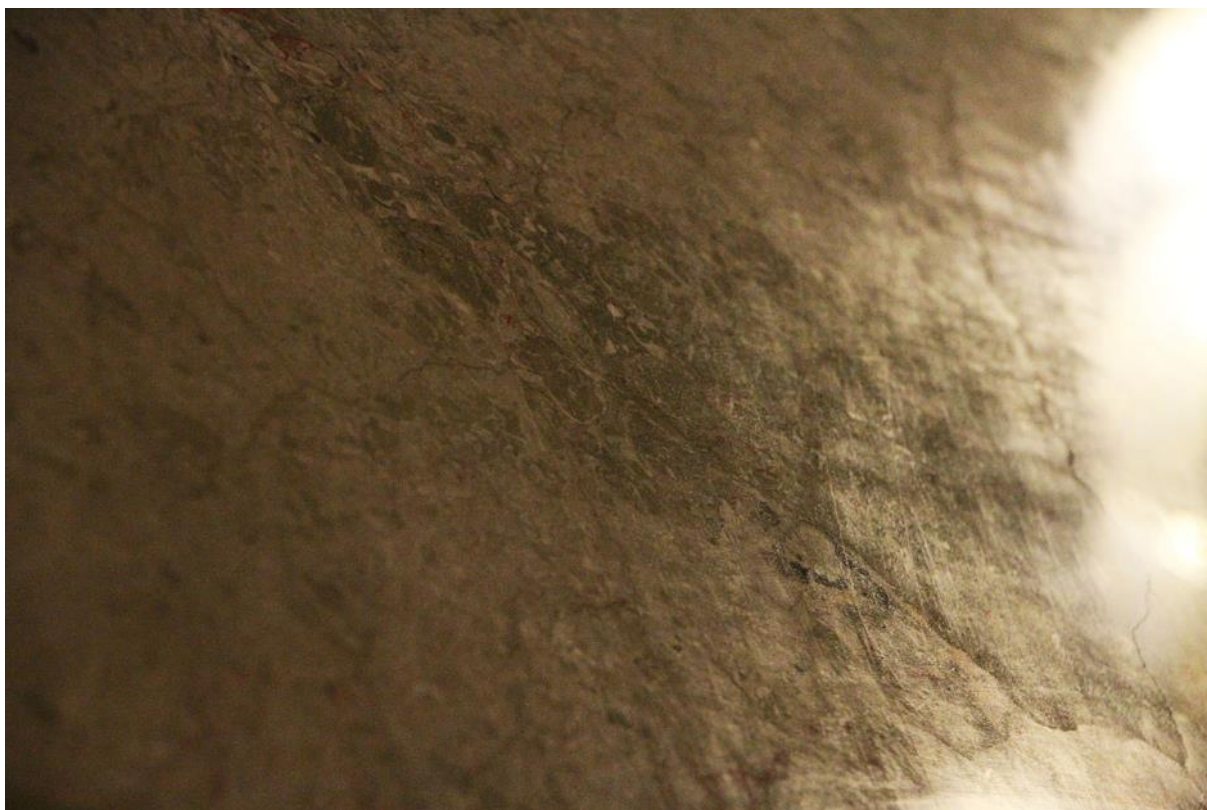
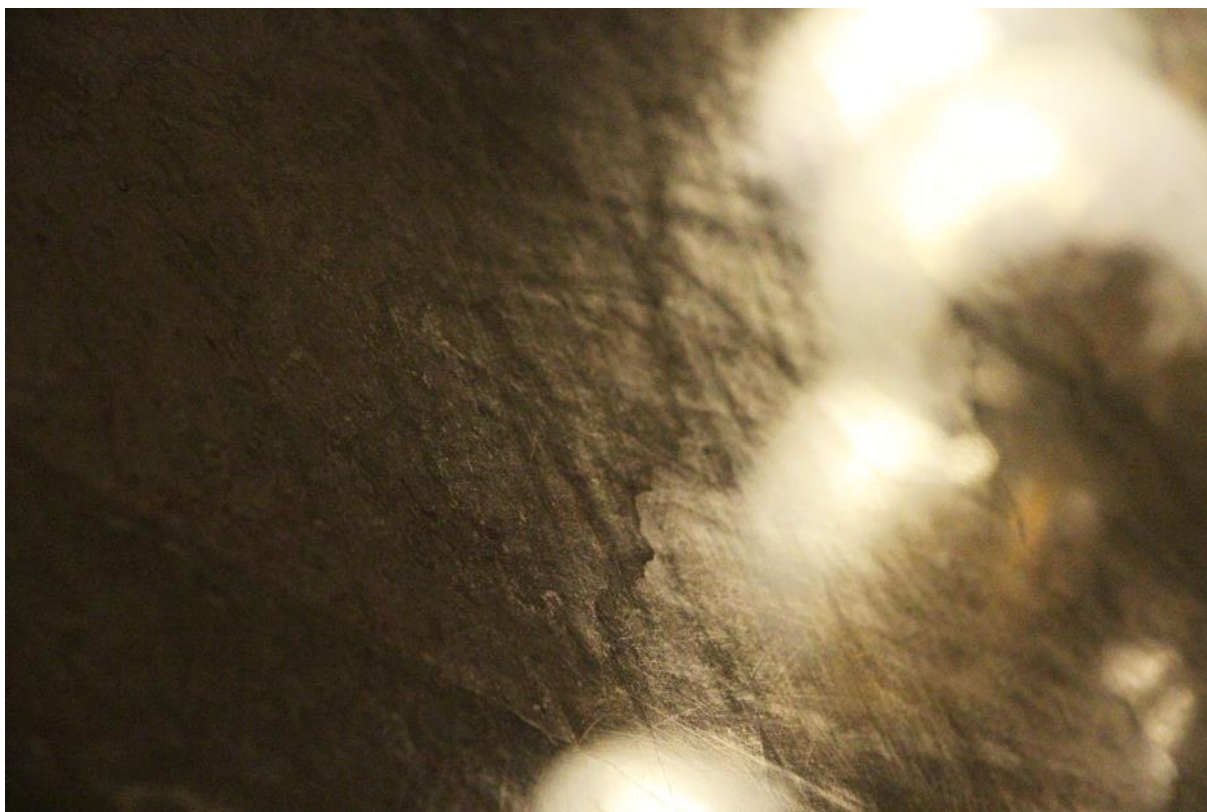
Surlófényben és erős fénytükröződések mentén jól látszanak a felületek egyenetlenségei.
Korrigálásukat mellőzni kell.

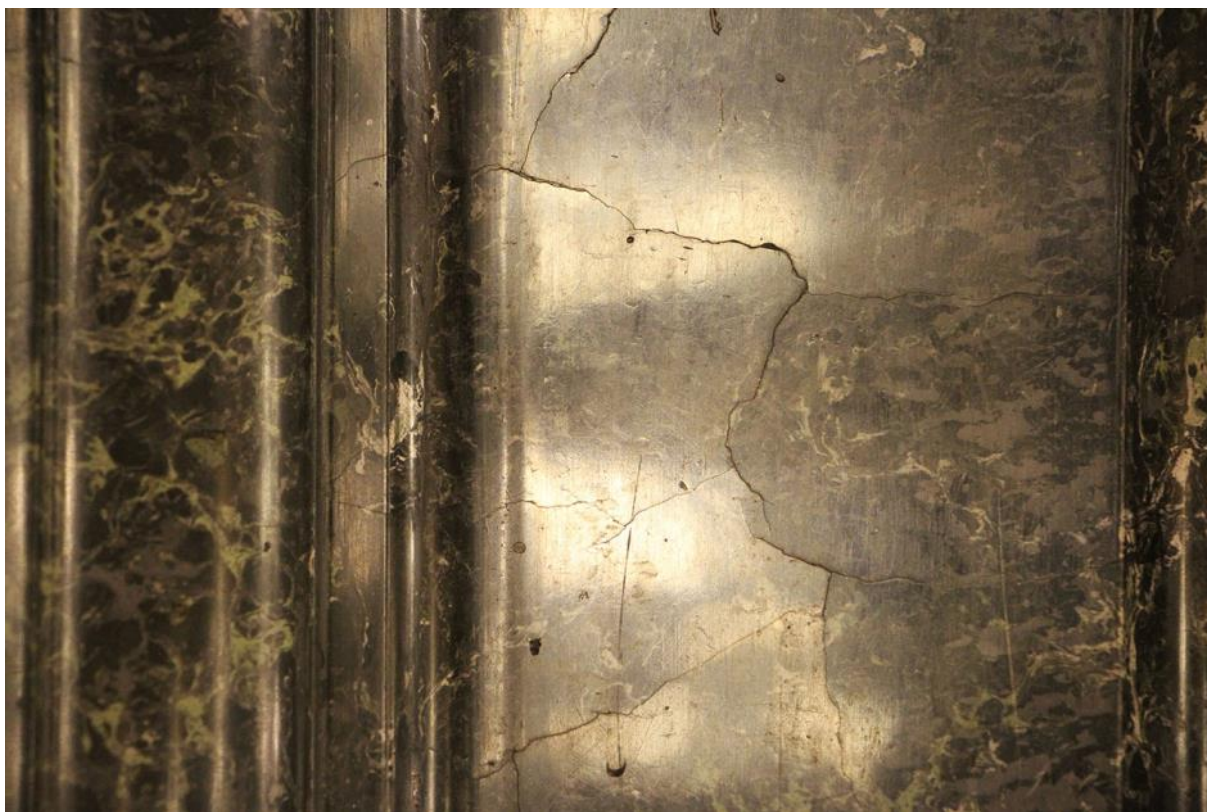
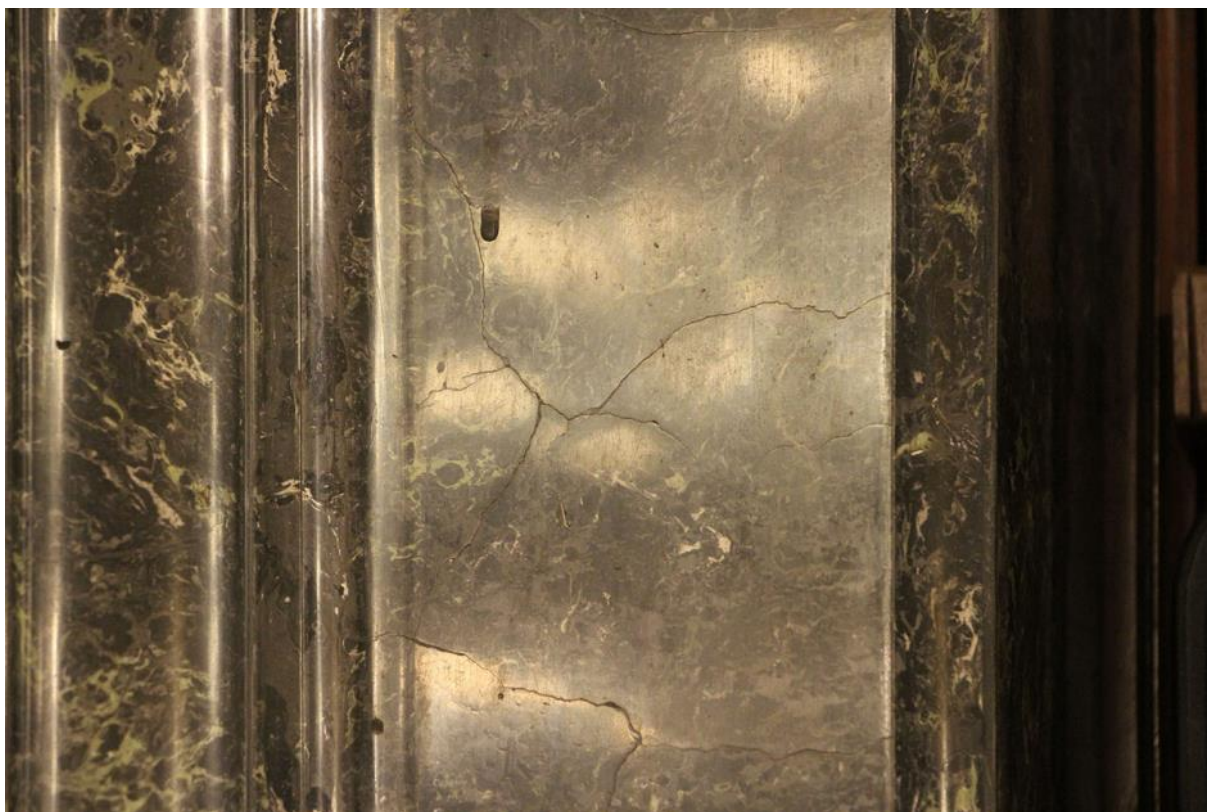
Az ajtókeretezések műmárványozásának sík felületein jól látszik a technológiából adódó enyhe hullámosság. Újrasíkolni nem szabad. A sérüléseket azonban javítani kell.

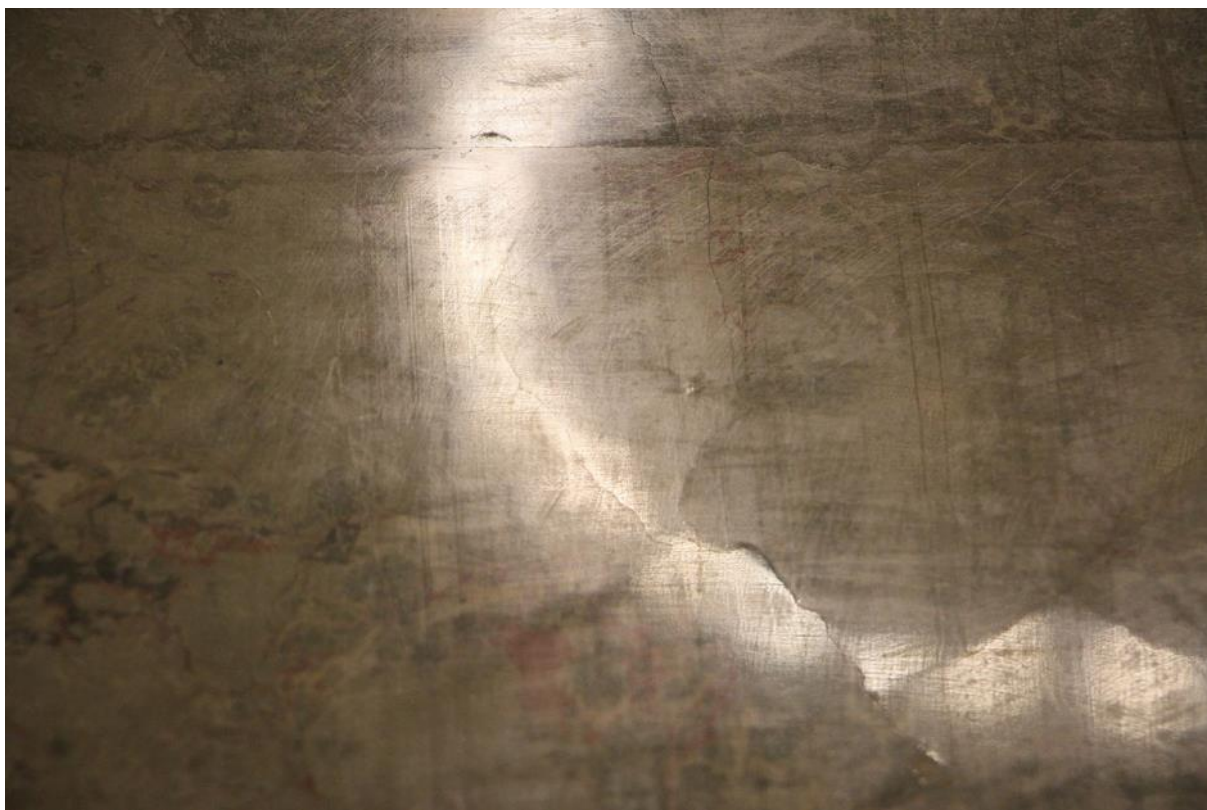
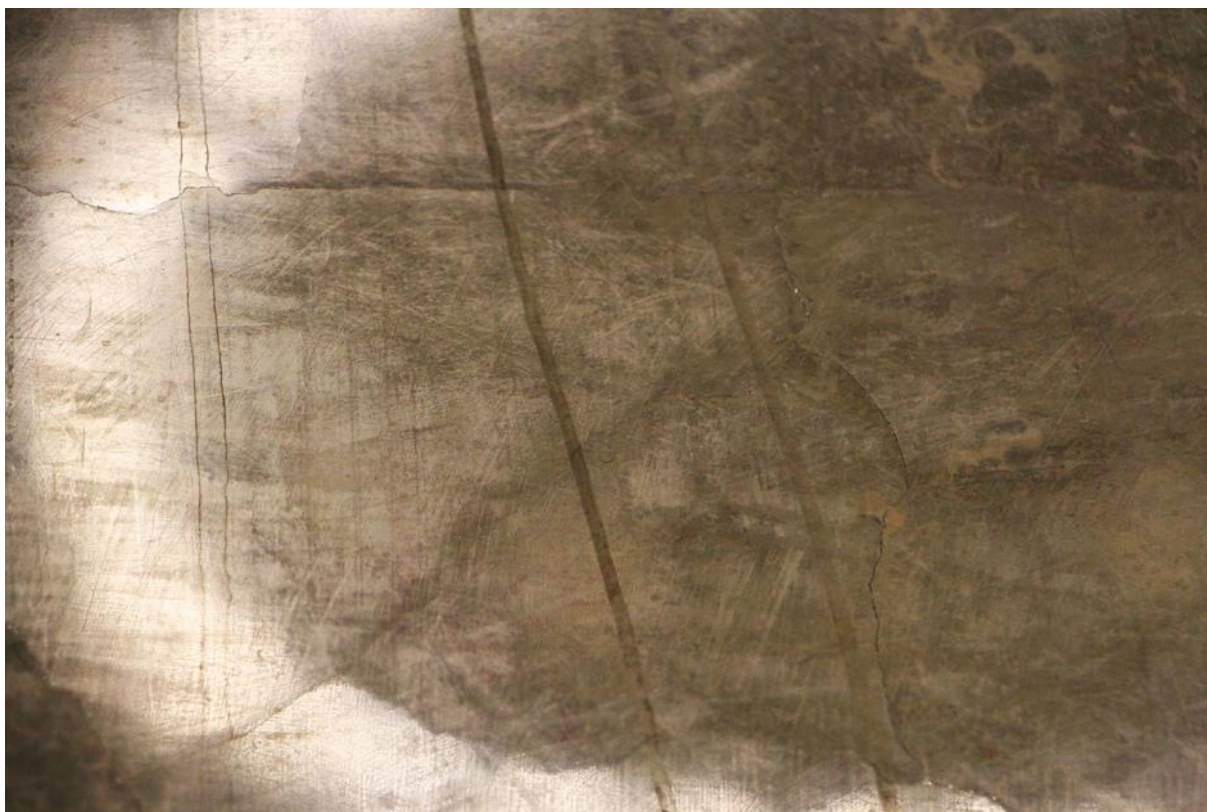
Erősen tükröződő, és surlófény kiemeli az egyenetlenségeket és csiszolásnyomokat. Ebben a megvilágításban jól látszanak a különböző csorgások bemaródásai.

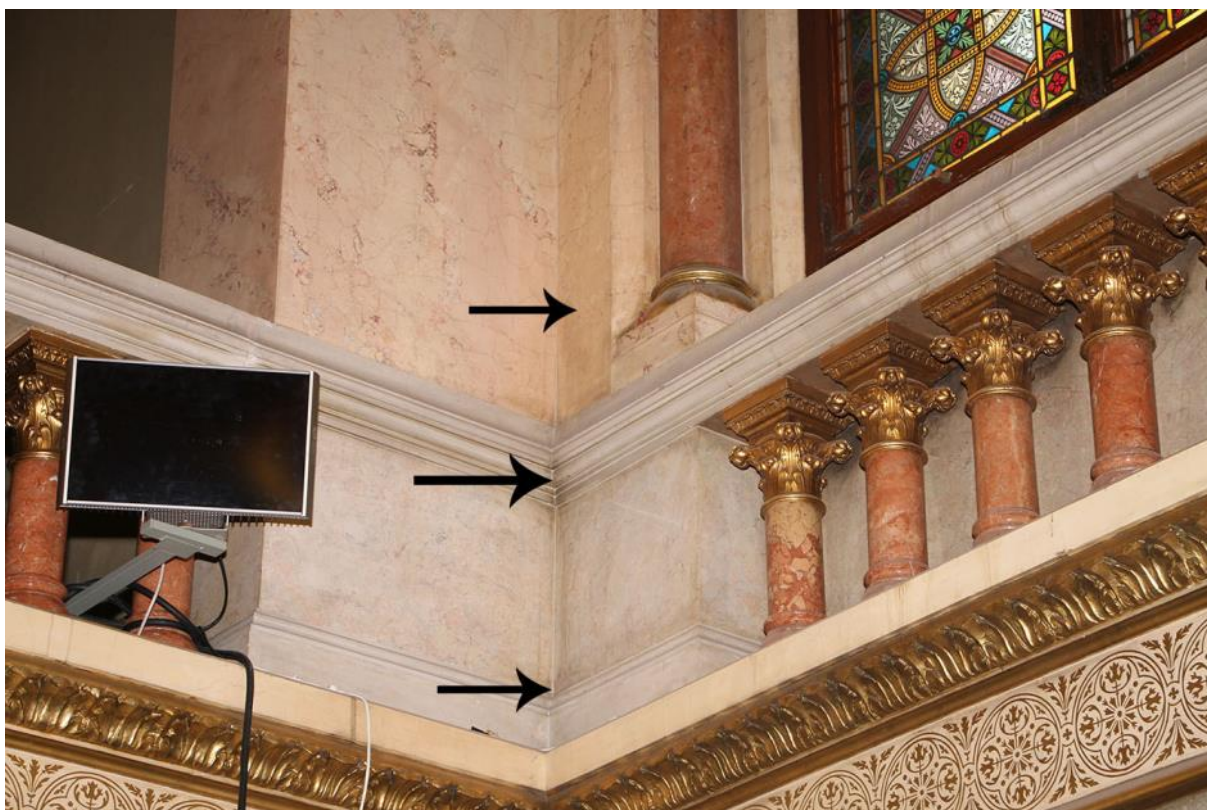
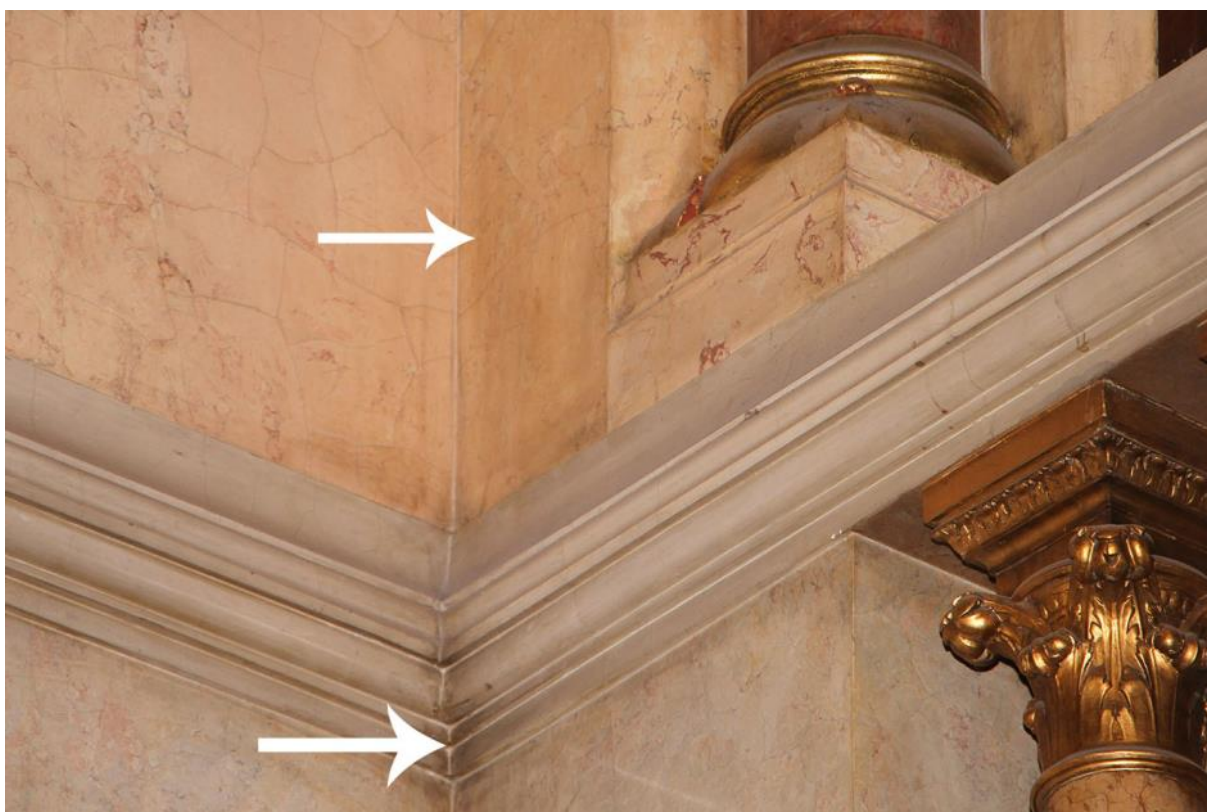
Erősebb szennyeződés lerakódások a sarkok környékén. Meg kell kísérelni eltávolításukat a felületek felsértése nélkül.

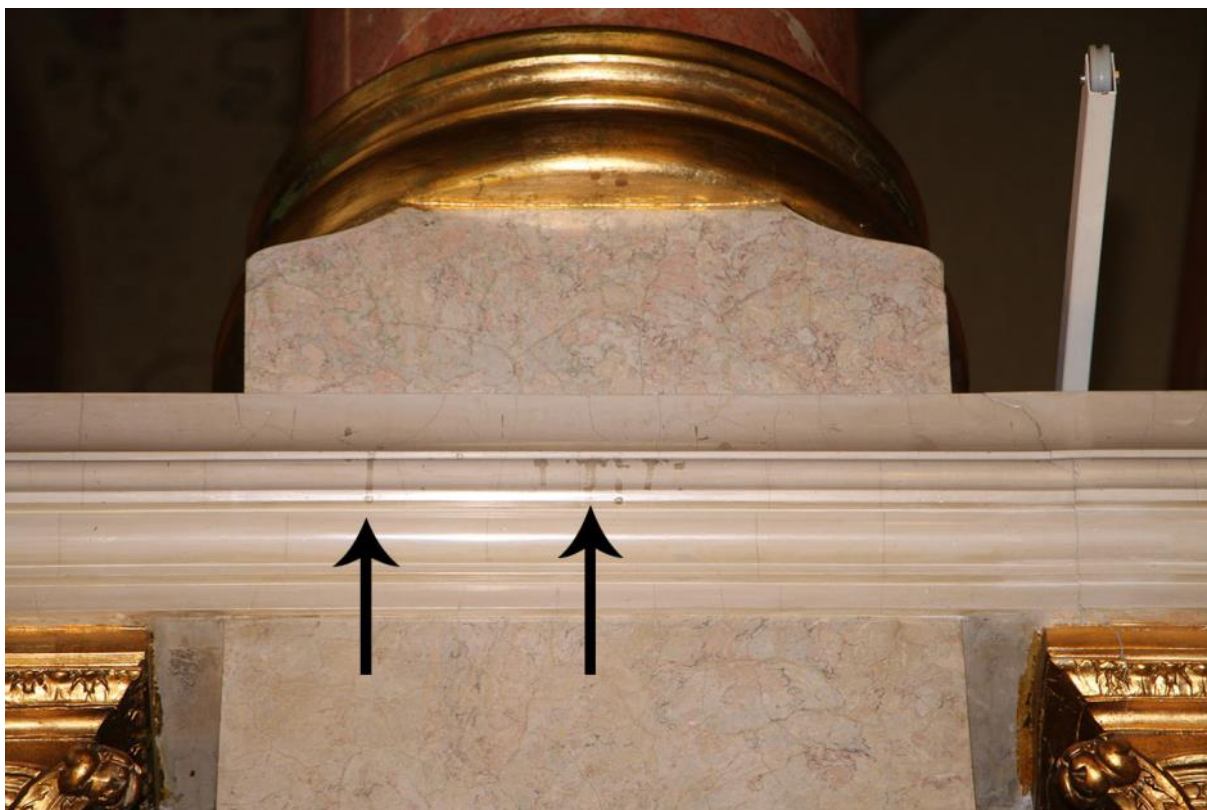
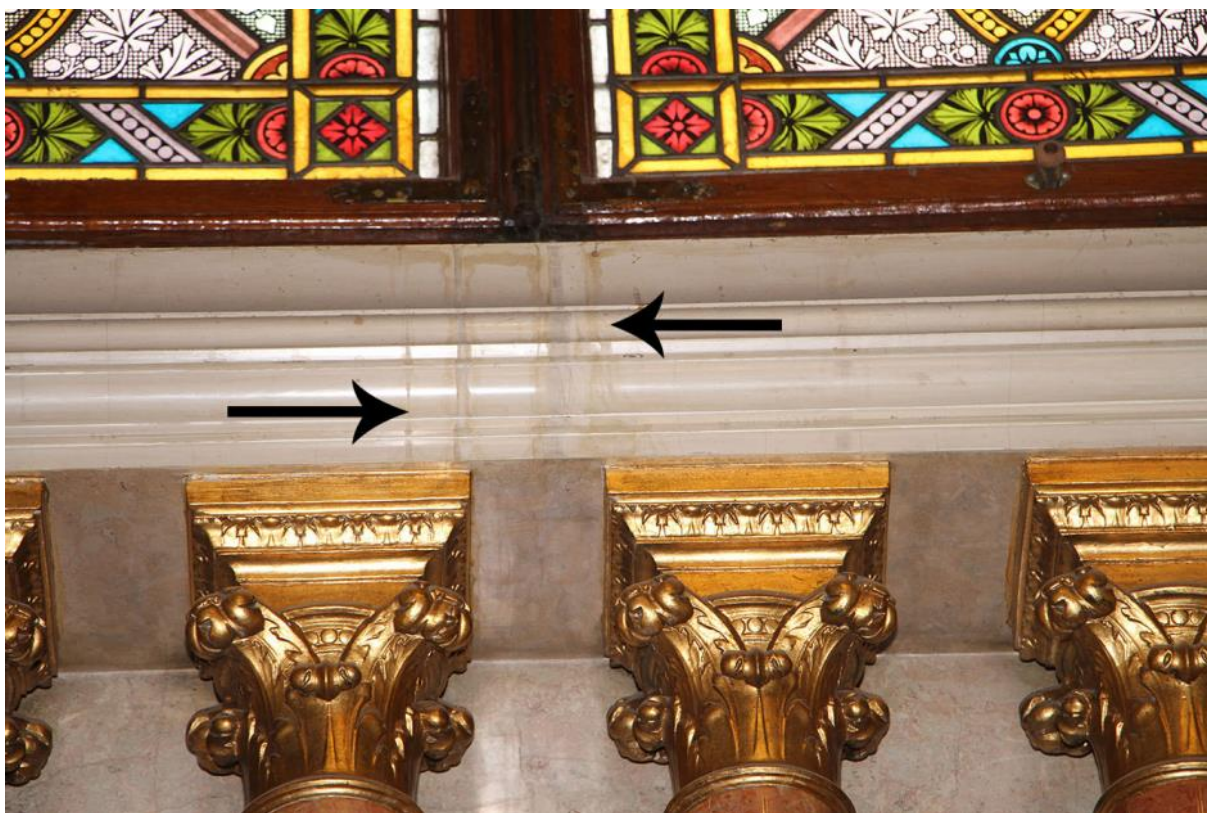
Folyadékkal közlekedő szennyeződés lerakódás több helyen is megfigyelhető. Az alsó képen a nedvesség forrása is látható. A két ablakszárny találkozásánál jut be a nedvesség.

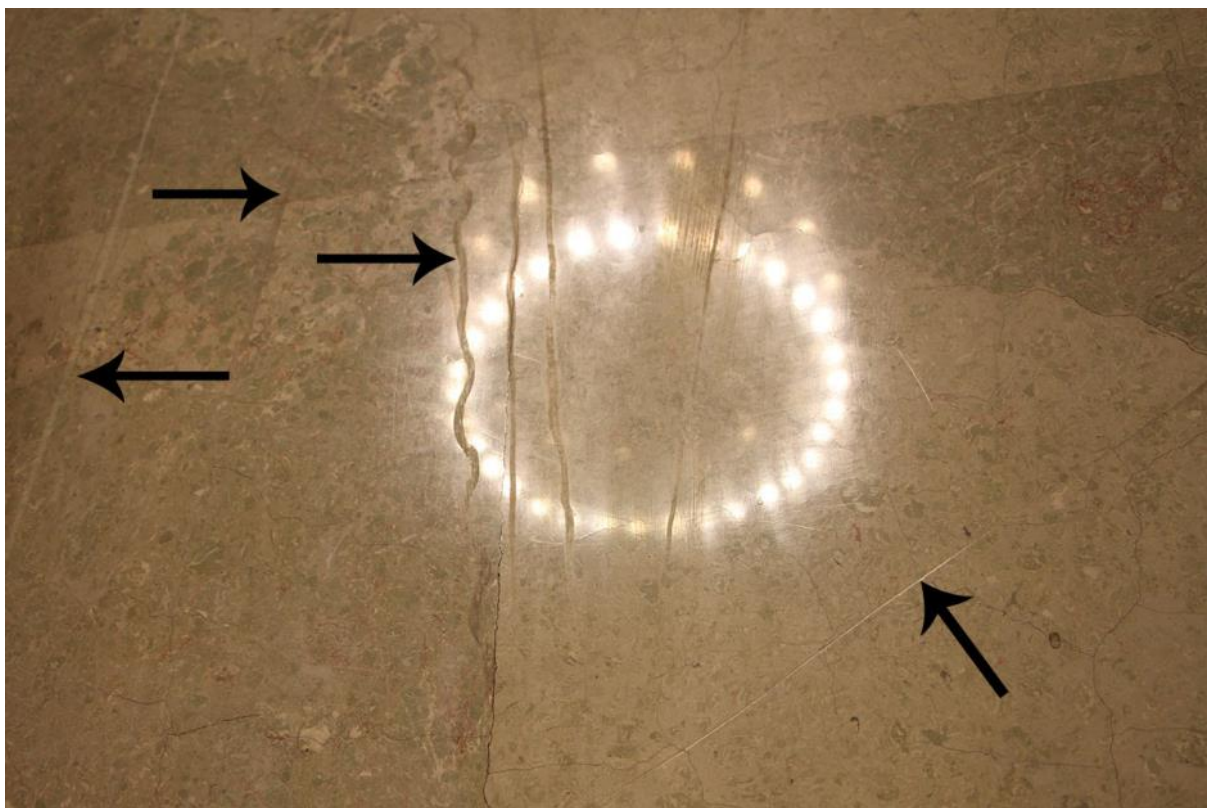
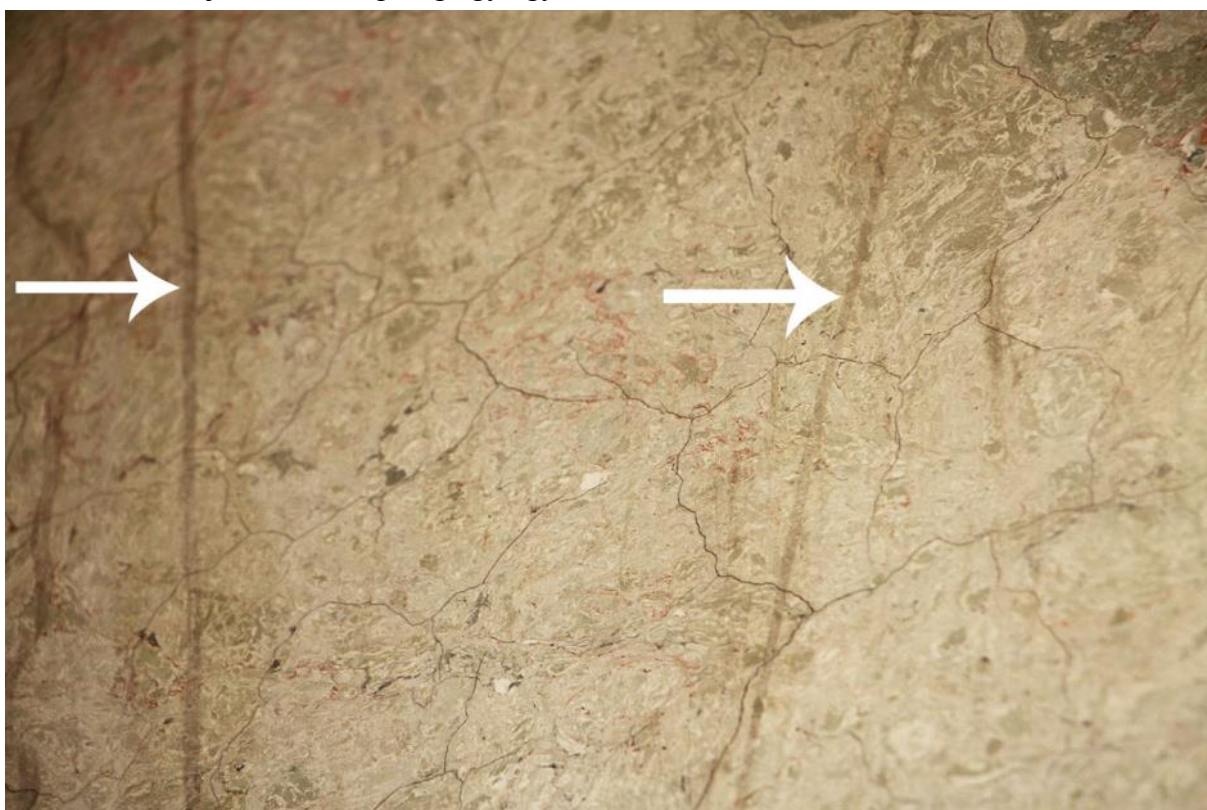
A felső fotón egymás mellett látható többféle lefolyásos sérülés. Bal oldalon két függőlegesen lefutó egyenes vonalú bemarkódás, középen jól láthatóan matt, hullámos vonalúra maródott vonalak, jobb oldalon pedig egy egyenes vonalú, haránt lefutó törésvonal látszik.

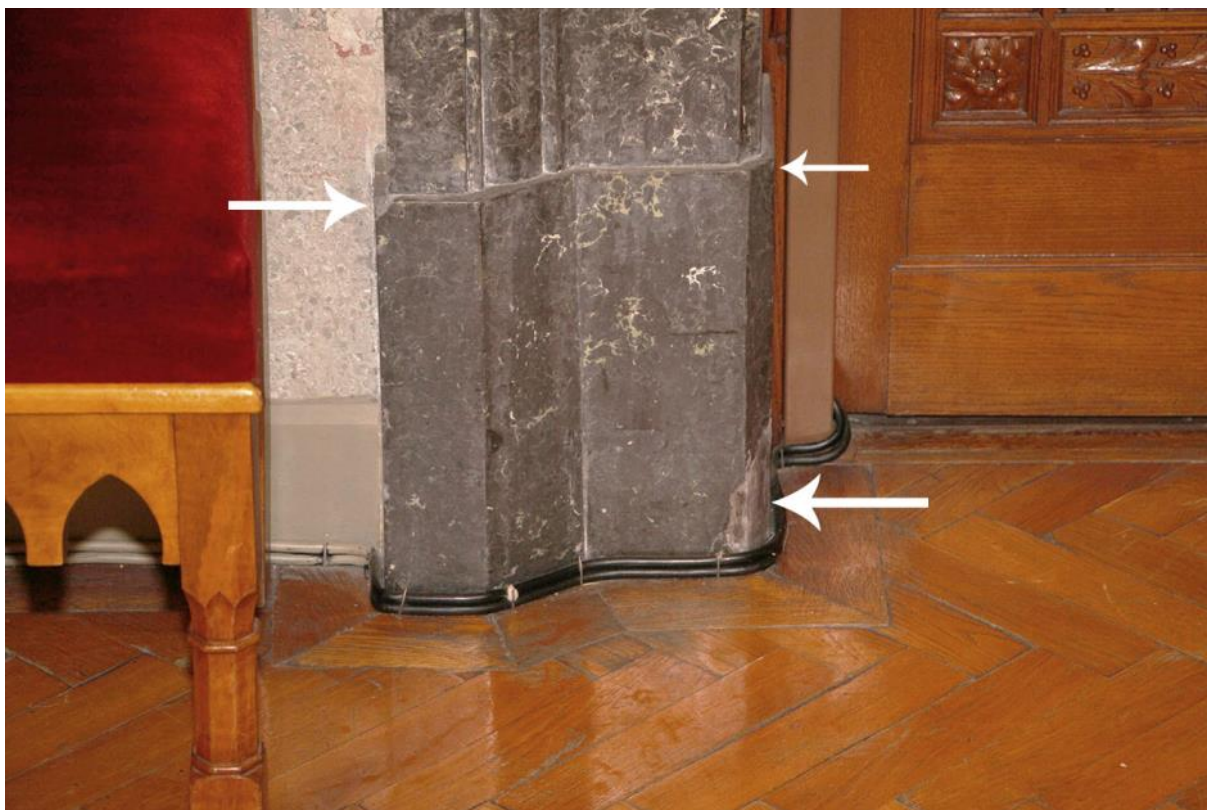
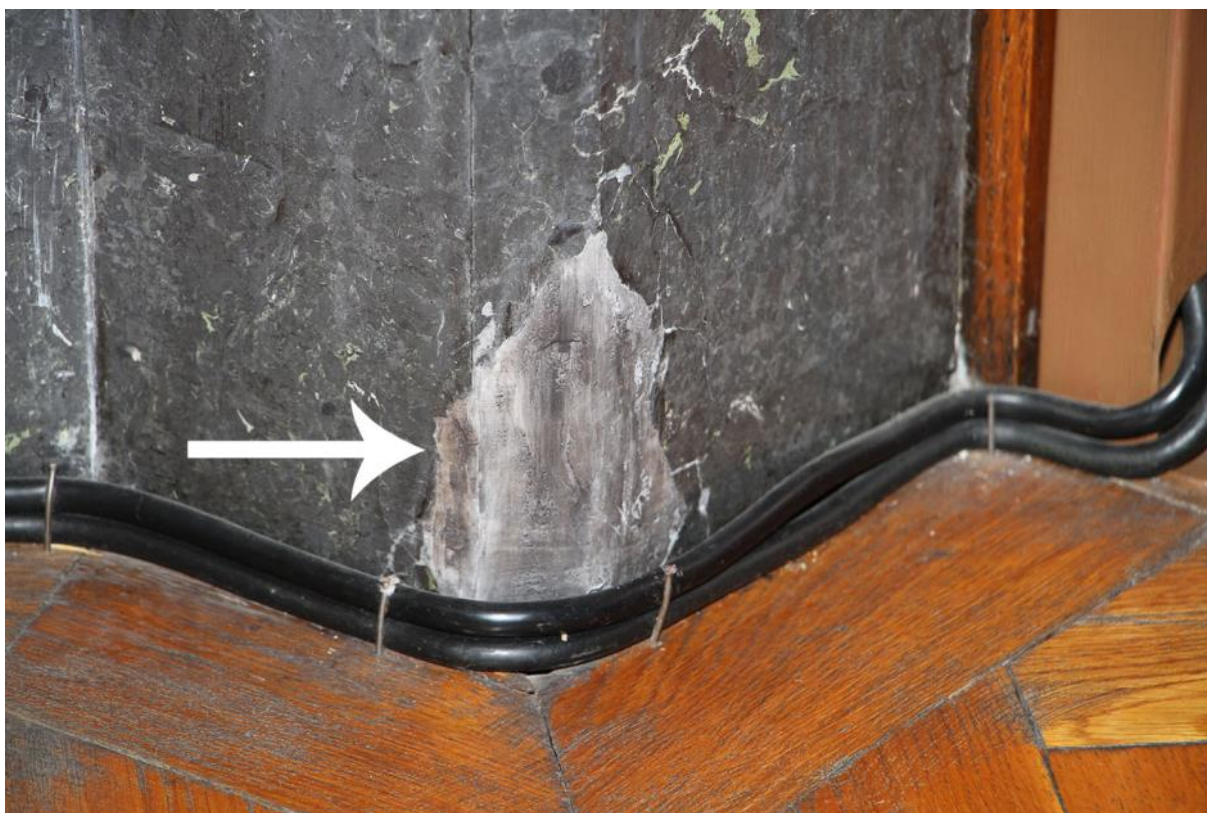
Az ajtókeretezések jellemző sérülései. Fent a felső éleken kisebb kitörések, alul ideiglenes javítás.
Alul az ideiglenes javítás felületéről lekopott a festés.

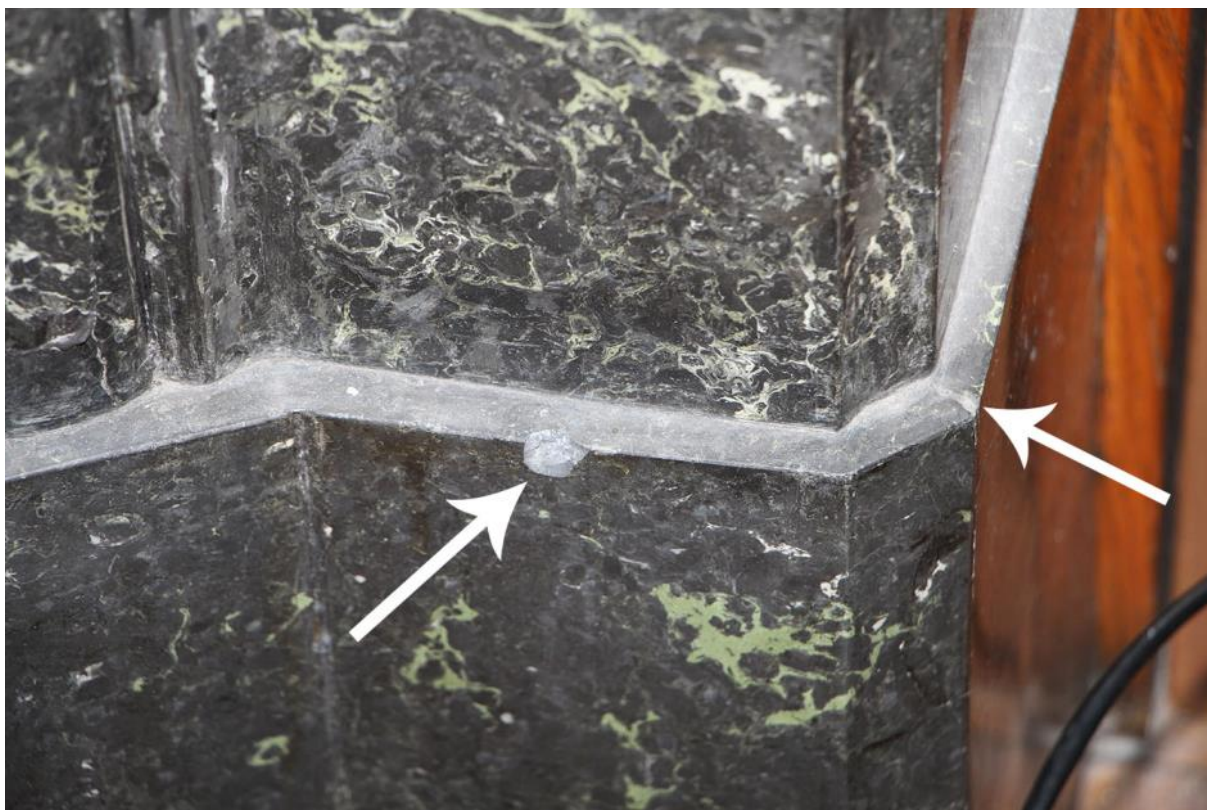
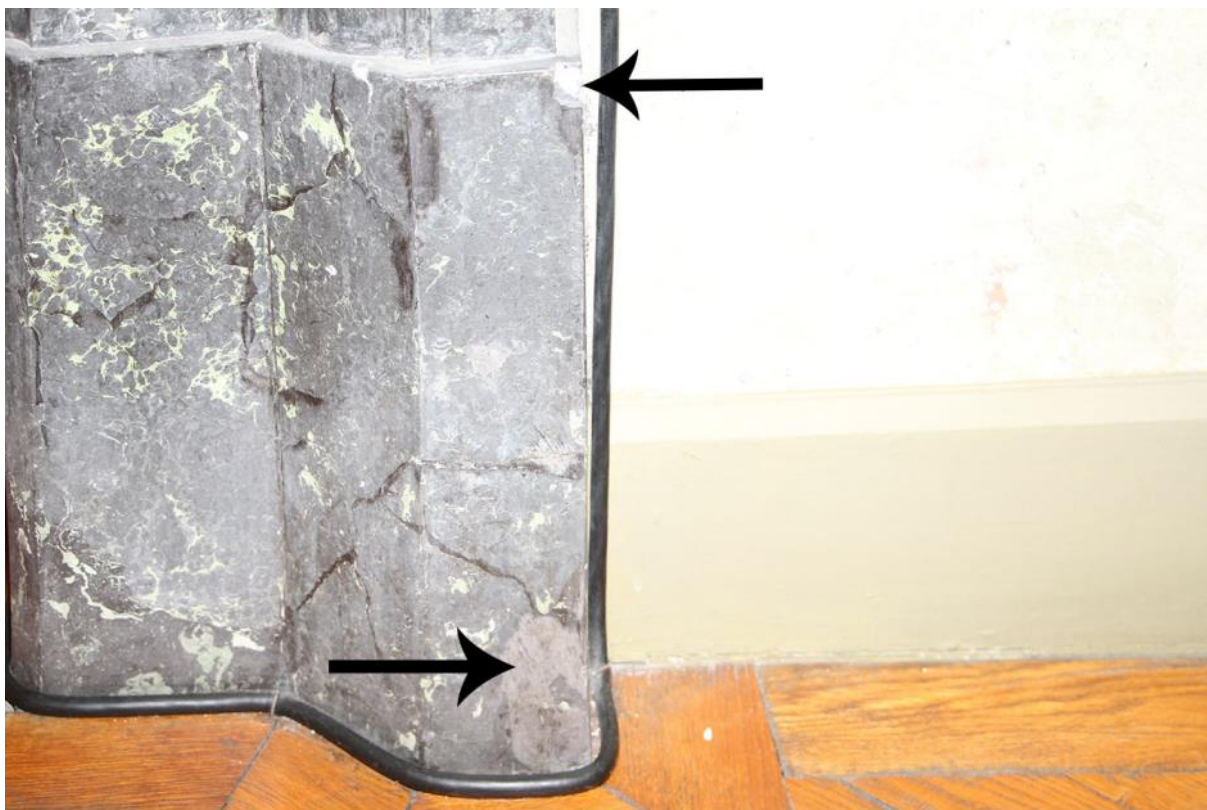
Fent csorbulás az ajtókeret lábázatának felső élén. Alul utólagos pótlás az alsó élén.
