7.3 DÍSZÍTŐFESTÉS

7.3.1 Tisztítópróbák történtek a karzat oldalfalán és a festmény felületén.

7.3.2 A műtárgy leírása átvételkor vizsgálatok alapján:

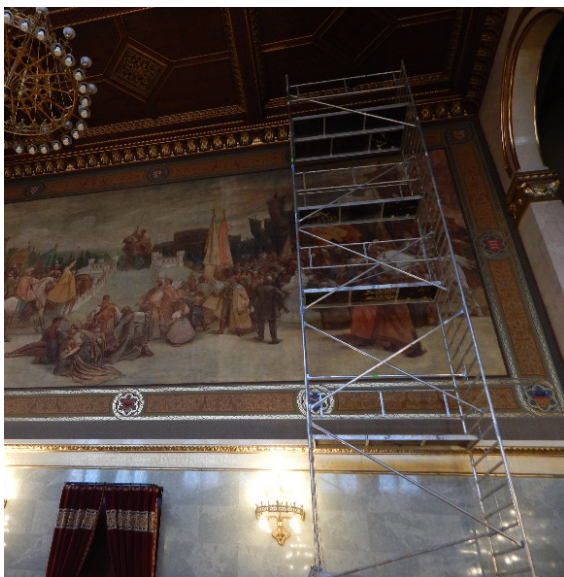
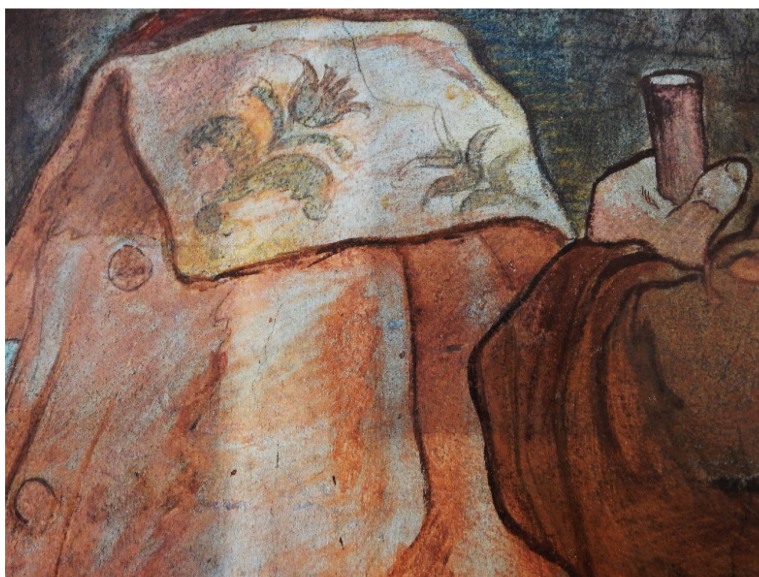
Kutatóablak a festményen

Négy kardvágás c festmény secco technikával készült kazein alapú kötőanyaggal. Lazúros festéstechnikája nem indokolta a nedves tisztítás kipróbálását ezért száraz tisztítási eljárást alkalmaztunk.

A tisztítási próba során nem tapasztalunk sérülésre utaló nyomokat, bár a felület szemcsés kialakítása miatt a körültekintő kezelés megalapozott.

A karzat díszítőfestése jó megtartású kazein.

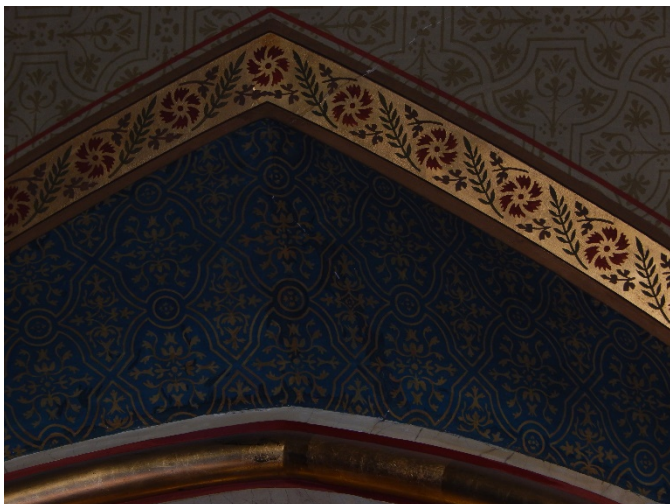
Vízfoltok a boltozaton

Az ablakbélletekből lefolyó-leszivárgó víz okozta
elszíneződések és foltosodások

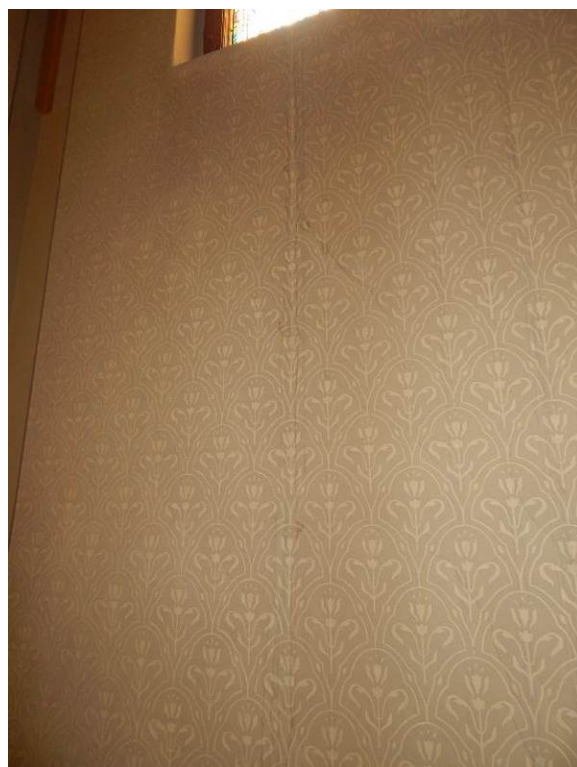
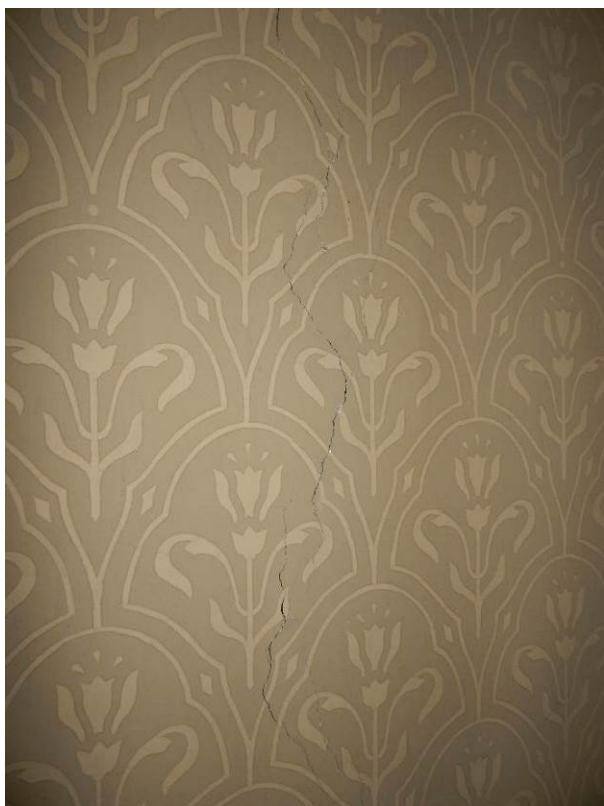
Sérülésre utaló nyom, a jó néhány repedés a nedvesség okozta foltosodások és felkagylósodások.

A nedvesedés a tűzcsap alatti részen figyelhető meg és az ablak alatti szektorban. A repedések több helyen fordulnak elő, ajtó és ablak fölött az oldalfalon és a boltozaton.

Repedések az oldalfalon

A delegációs terem egységes esztétikai látványának visszaállítása a restaurálás fő célja. A figurális falkép teljes tisztítása, konzerválása valamint repedéseinek injektálását követően a falfelület konzolidálása következhet. A repedésekből fakadó töredezettségek eltüntetése valamint az eredeti színvilág visszaállítás retusokkal és rekonstrukciós festéssel történne. A festőművész (Dudics Andor) falra festett vázlatait, melyeket most a karzat dobogó építménye takar, is restaurátori szemlélettel kell kezelni. A kellő tisztításokat és konzerválásokat ott is el kell végezni.

A megfelelően dokumentált (írott és fotózott) átvételt követően száraz és nedves-vegyszeres tisztítási fázisok következnek. A repedések mentén rögzítő injektlások következnek, melynek köszönhetően a hordozó falazatról elvált vakolati rétegek rögzíthetők. Az eredeti faktúrával azonos minőségű tömítőanyag alkalmazásával a repedések feltöltése következik. A kellő száradások és kötési idő elteltével az esztétikai helyreállítás elkezdődhet (retus, rekonstrukciós festés). A díszítőfestői felületeknél is ezen szakmai lépéseket kell megtenni.

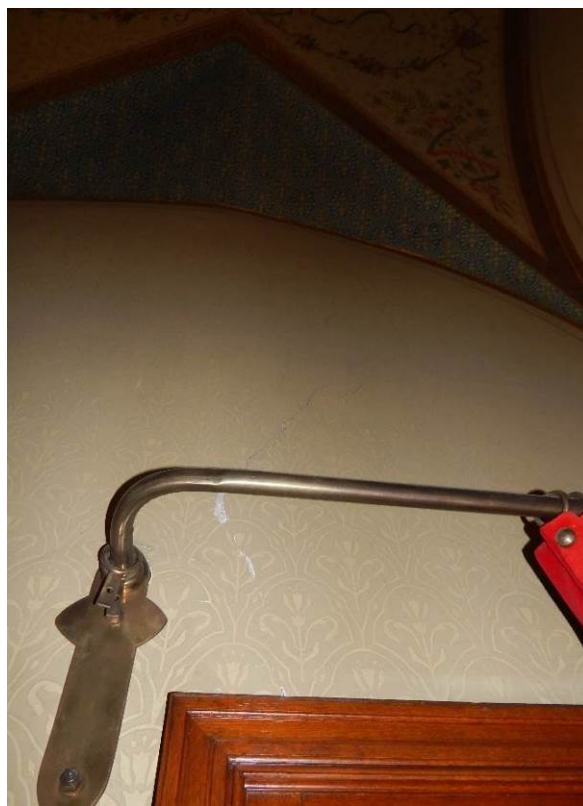
Repedések az ajtó fölött

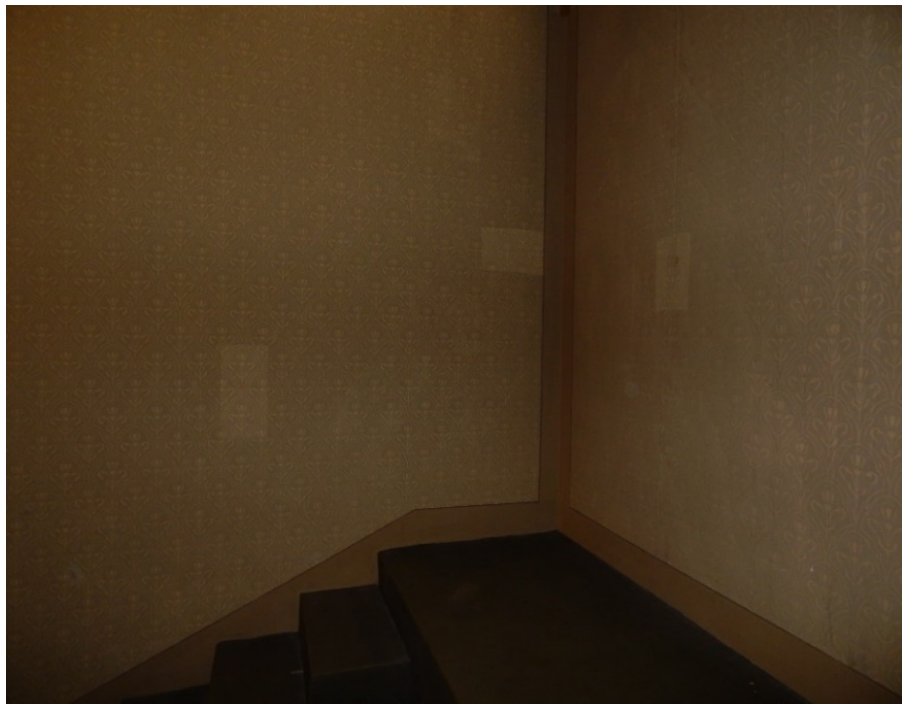
Kutatóablakok a karzat oldalfalán

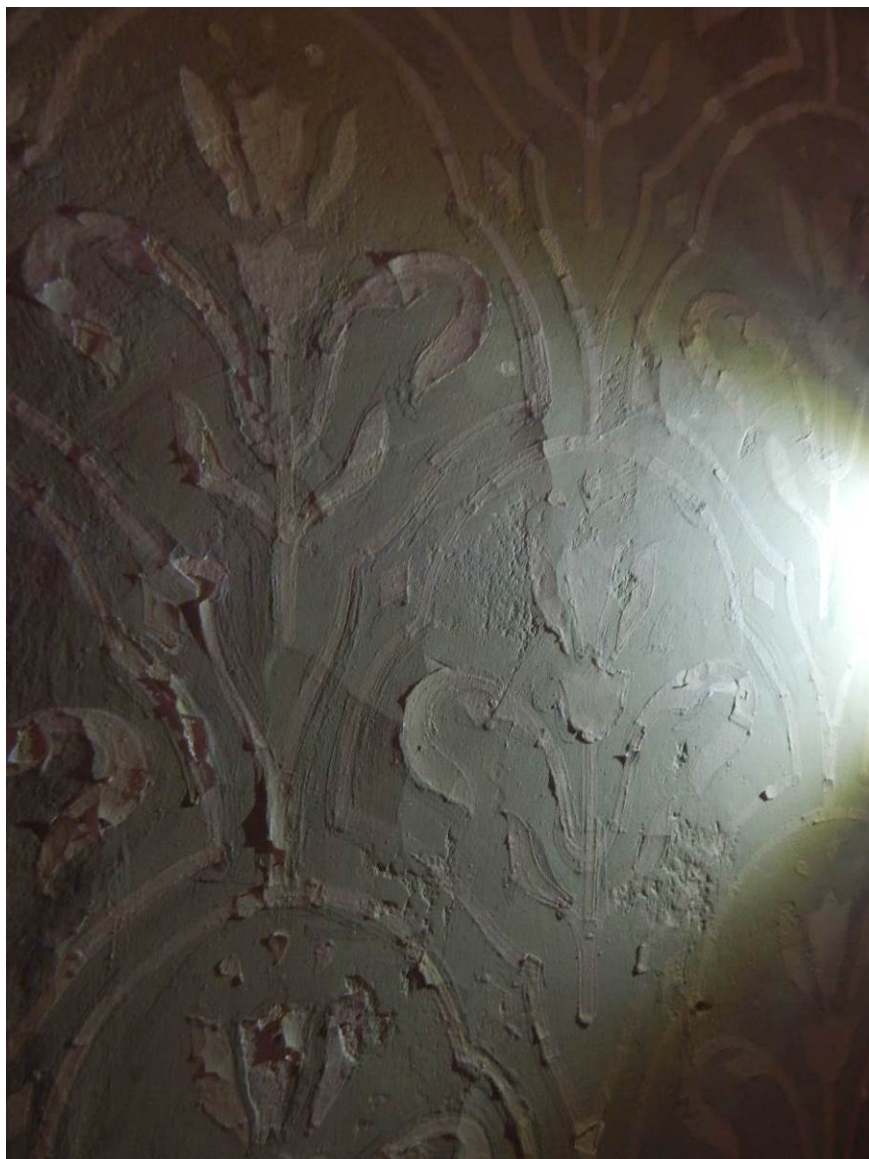
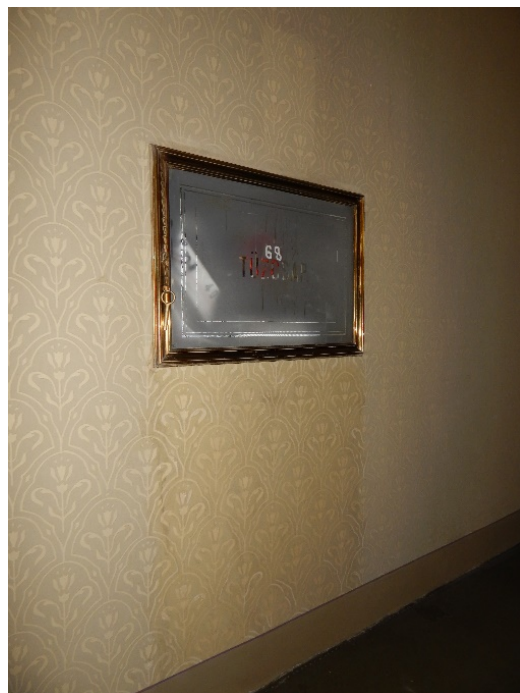
Surlófényben készített felvétel:

A karzat tűzvédelmi berendezése alatti felületen

A felvételen jól látszik a víz hatására történt felszíni elváltozás.

A nedvesség hatására a festékréteg feltáskásodott, így sérült a díszítőfestés esztétikai megjelenése

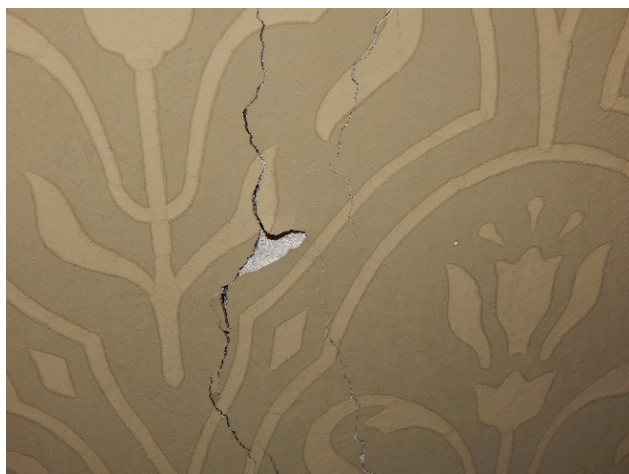
1.Mintavételi hely a karzaton

1. minta: karzat, zöld szín
2. minta: figurális díszítőfestés kerete, kék szín
3. minta: figurális díszítőfestés, barna szín

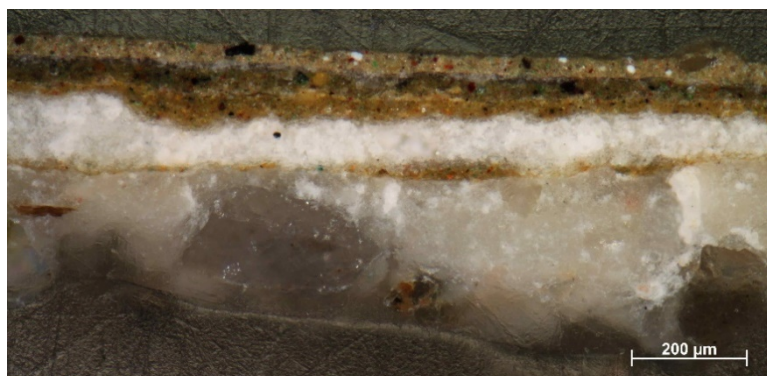
Keresztmetszet-csiszolat PLM 10 x obj., felső megvilágítás

7. zöldes-barna festékréteg (a rétegben változó méretű, kerekded vörös szemcsék, apró barna és zöld valamint néhány fekete szemcse látható.
6. szürke réteg
5. sötétbarna festékréteg
4. narancsos-barna festékréteg
3. meszelés
2. narancsos-barna festékréteg
1. meszes réteg (láthatók benne a vakolat szemcséi)

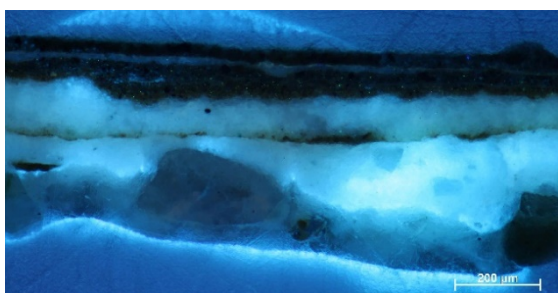
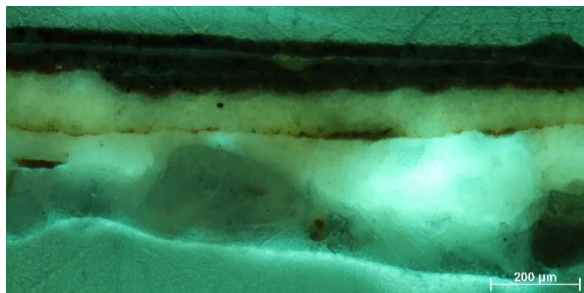
Keresztmetszet-csiszolat PLM 10 x obj., UV-BV gerjesztés (a 2., 4. 5. 7. festékrétegek sötétben jelennek meg mindkét gerjesztésben a 6. réteg világos. A 4. és 5. festékrétegben a lumineszcens mikroszkópos felvételen, UV gerjesztésben apró, sárgás-zölden lumineszkáló, feltehetően cink-fehér szemcsék vannak. A cinkfehér pigmentet 1780-ban vezetik be, de csak az 1920-as évektől terjed el használata.

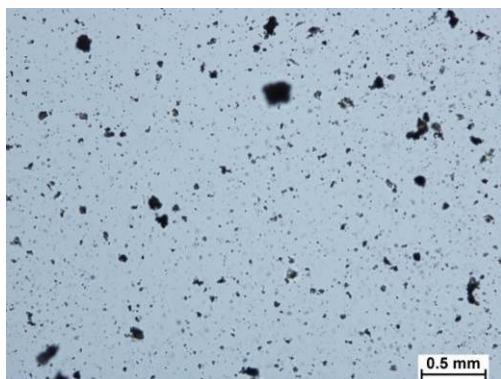
A preparátumban nagyon apró méretű, aggregátumokká összeállt, mikroszkóppal nehezen azonosítható, szinte opak, illetve néhány halványzöld szemcse látható. A réteg kevert, heterogén összetételű. A zöld pigment pontosabb meghatározásához nagyműszeres vizsgálatok lennének szükségesek (elektronsugaras mikroanalízis (SEM-EDX) és/vagy röntgen diffrakció (XRD)).

Szemcsepreparátum, PLM 10 x obj

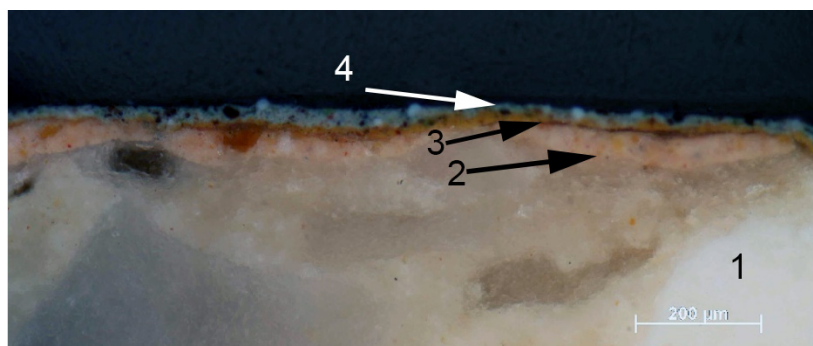
Keresztmetszet-csiszolat PLM 20 x obj., felső megvilágítás

1. fehér meszelés
2. halvány narancssárga festékréteg (a lumineszcens mikroszkópos felvételen, UV gerjesztésben a rétegben apró, sárgás-zölden lumineszkáló, feltehetően cink-fehér szemcsék vannak a változó méretű vörös szemcséken kívül)
3. narancssárga festékréteg (a rétegben változó méretű vörös és fekete szemcsék vannak)
4. világoskék festékréteg (kevert, heterogén szemcsézetű, a változó méretű kék szemcséken kívül, vörös, zöld és fekete szemcsék is láthatók a rétegben)

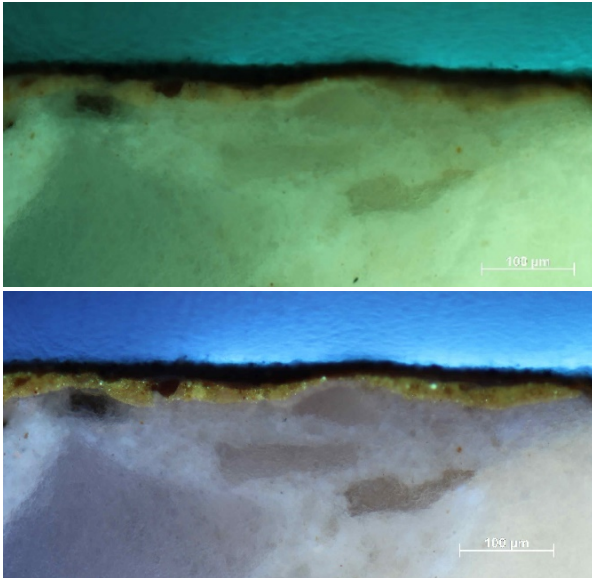
Keresztmetszet-csiszolat PLM 20 x obj. BV-UV gerjesztés

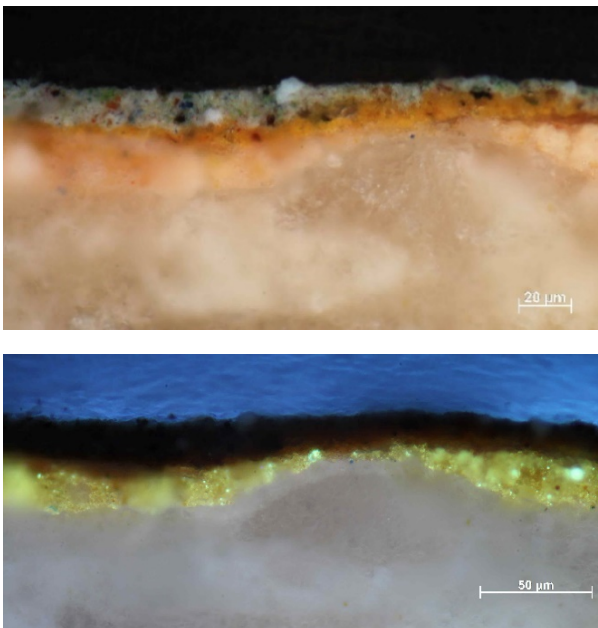
Keresztmetszet-csiszolat PLM 50 x obj., felső megvilágítás, normál és uv-lumineszcens mikroszkópos felvétel

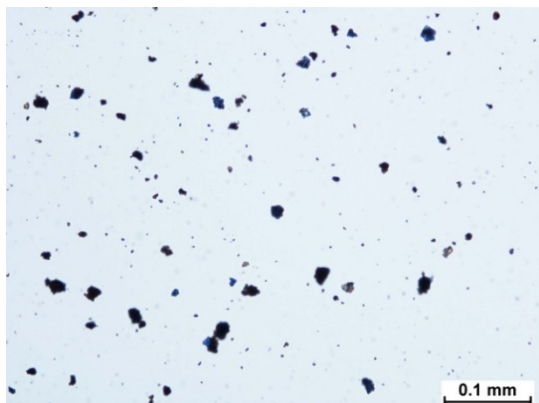
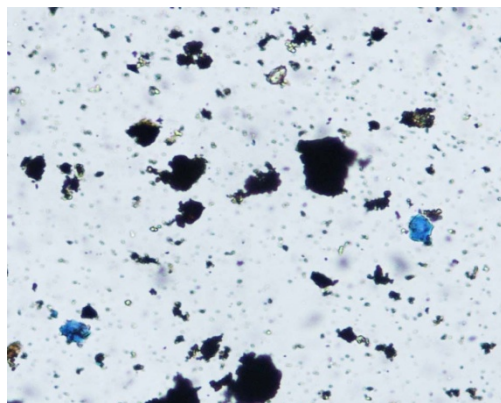
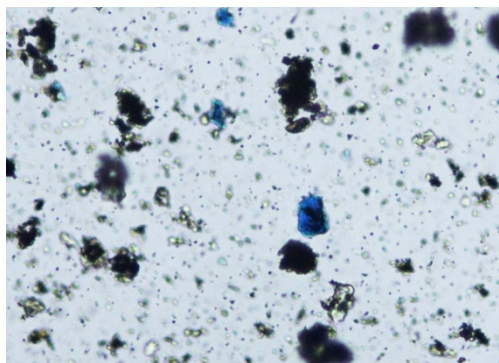
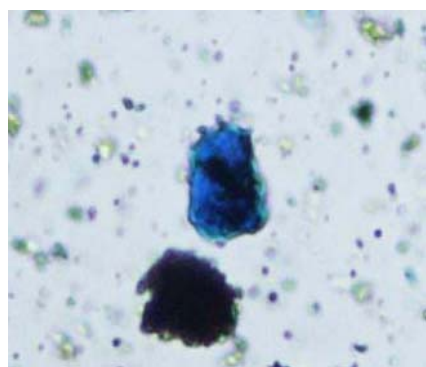
Szemcsepreparátum, PLM 20 x obj.

Szemcsepreparátum, PLM 40 x obj.

A szemcsepreparátumban izotróp, élénk kék színű, érdes, göcsörtös felületű, felhőszerű, inkább kerekded (kevés szögletes), változó méretű szemcsék láthatók. A kisebb szemcsék is élénk kékek.

A kémiai tesztek során erős lúgokkal és savakkal is ellenálló volt.

A mikroszkópos vizsgálatok, morfológiai tulajdonságok alapján a pigment valószínűleg kobalt kék (kobalt-aluminát). A színezőanyagnak 1807-ben indult be a gyártása, az 1900-as években nagyon elterjedt, máig használatos pigment.

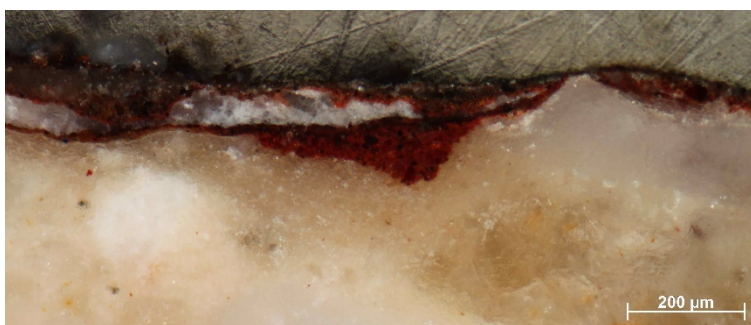
Keresztmetszet-csiszolat PLM 10 x obj., felső megvilágítás

1. fehér meszelés
2. vörös festékréteg (a rétegben változó méretű vörös és fekete szemcsék vannak)
3. sötét vörös festékréteg
4. fehér meszelés
5. vörös festékréteg (a rétegben változó méretű vörös és fekete szemcsék vannak)
6. barna festékréteg (a rétegben változó méretű vörös, barna, fekete szemcsék vannak)
- 7.

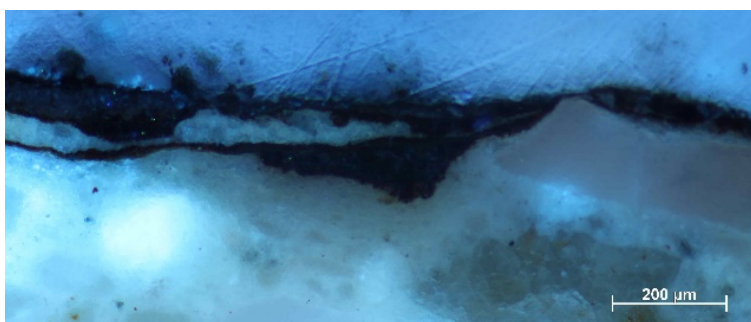
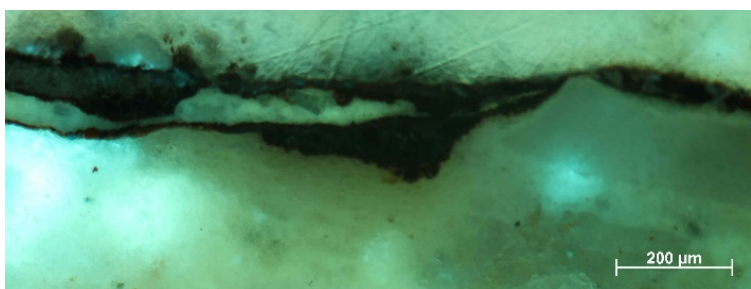
Keresztmetszet-csiszolat PLM 10 x obj. UV-BV gerjesztés

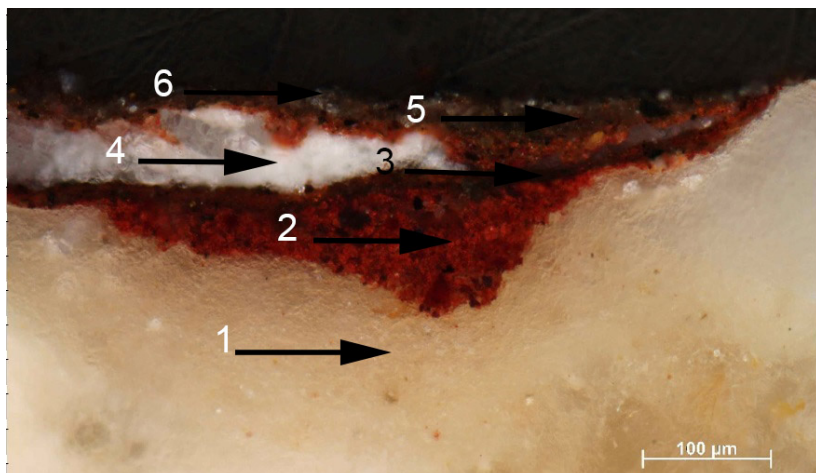
Keresztmetszet-csiszolat PLM 20 x obj.

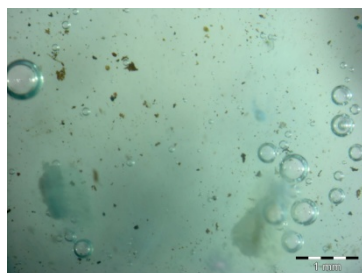
10 %-os sósavas oldás után és
kalium-ferrocianid reagenssel
történő megcseppentés hatására
kialakult kékes csapadék,
amely a vas III. iont mutatta ki
a mintában
(sztereomikroszkópos felvétel,
1,25 x obj.)

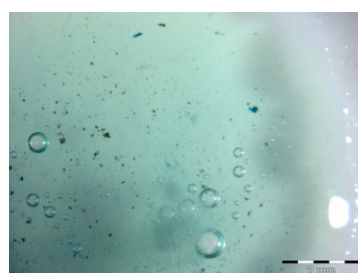
Kialakult kékes csapadék
(sztereomikroszkópos
felvétel, 2 x obj.)

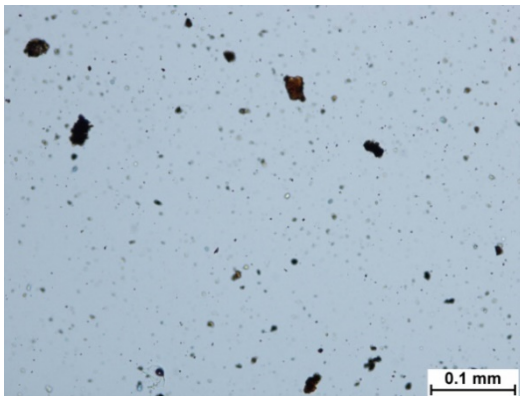
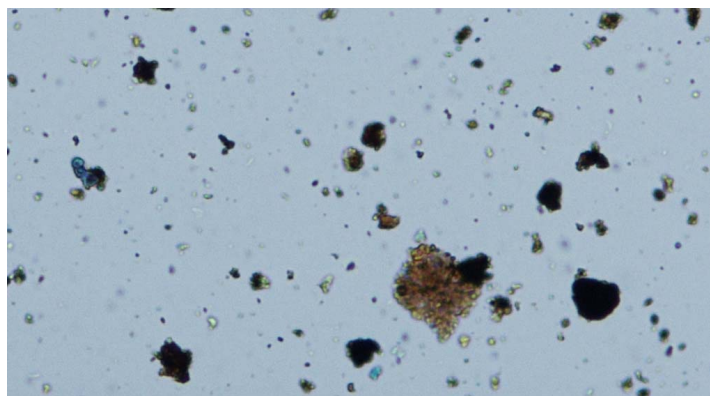
Szpecsepreparátum PLM 20 x obj.

Szpecsepreparátum PLM 40 x obj.

A barna festékréteg kevert, heterogén szemcsészetű, vörös, barna és fekete szemcsékből áll. A barna szemcsék a mikroszkópos, morfológiai tulajdonságok és mikrokémiai tesztek alapján vastartalmú, valószínűleg vas-oxid barna, a vörös szemcsék feltehetően vas-oxid vörösek.

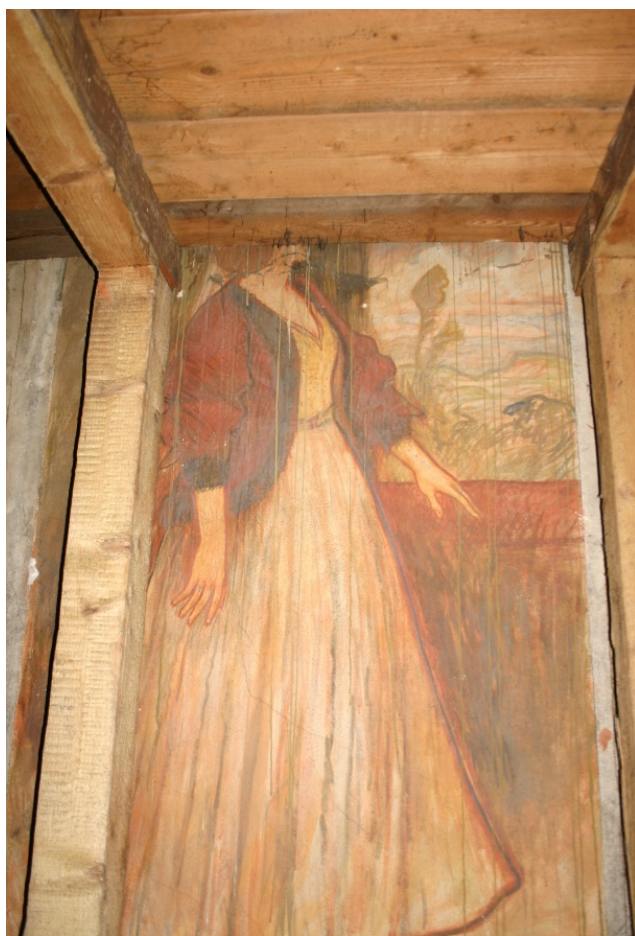
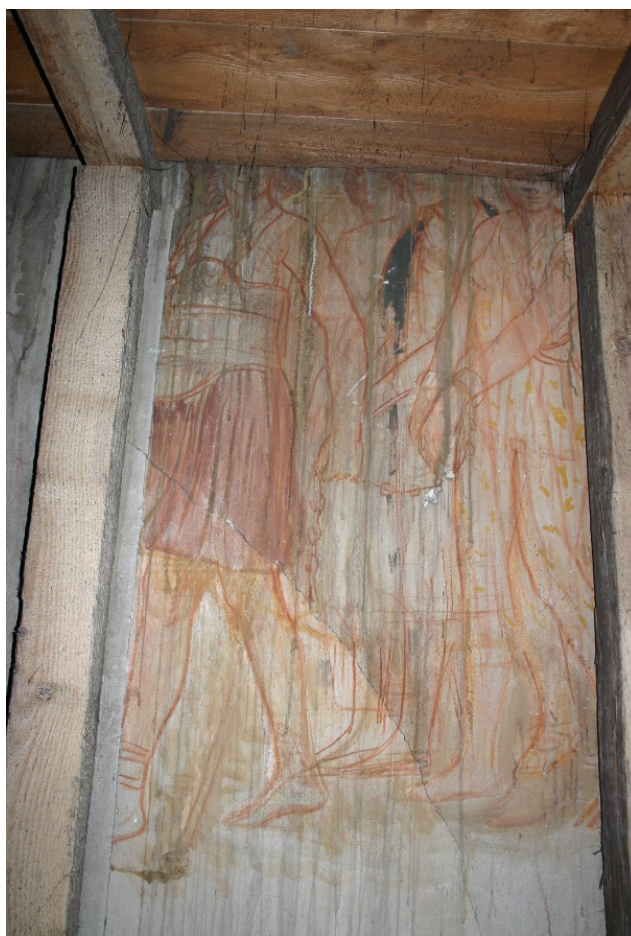
Déli karzat falszakaszán (dobogó alatt)

A XX. század legelején készült szekkkótechnikával megfestett figurális falkép, valamint a delegációs terem díszítőfestéseinek helyreállítása időszerű feladat. A terem többször javították, de egységes felújítás ill. restaurálás ez ideig nem történt. A figurális falképet legalább egyszer javították és akkor a motívumok (figurák) körvonalait megerősítették. A helyenként színtónusában is megváltozott a kép esztétikai megjelenése. A karzati szakaszok díszítőfestéseinél is elszennyeződés és neves beázási foltosodások tapasztalhatók. Jellemzően függőleges repedések futnak végig a figurális szekkkókép több szakaszán is. A korábban tervezett szellőztetőcsatornák nyomvonala mentén figyelhetőek meg a legmarkánsabban.
